**REGISTRO FOTOGRÁFICO
PROGRAMA DE MANTENIMIENTO DE EDIFICIOS ESCOLARES PÚBLICOS**

Ministerio de Educación
GUATEMALA

DEPARTAMENTO:	Petén.	MUNICIPIO:	Dolores.
NOMBRE DEL ESTABLECIMIENTO:	Escuela Oficial Rural Mixta Caserío Sacúl Abajo	DIRECCIÓN DEL ESTABLECIMIENTO:	Caserío Sacúl Abajo
CÓDIGO DEL ESTABLECIMIENTO:	17-08-0155-43	FECHA:	23/11/2024

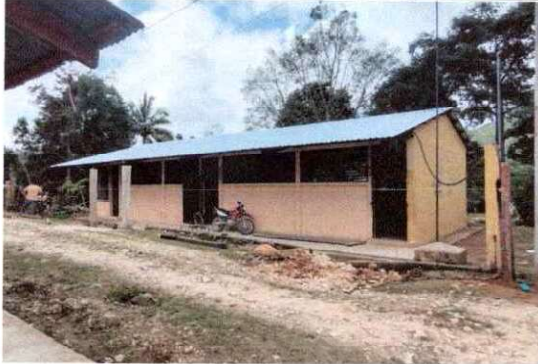
Foto 1: instalación finalizada de láminas en dos de las aulas del centro educativo

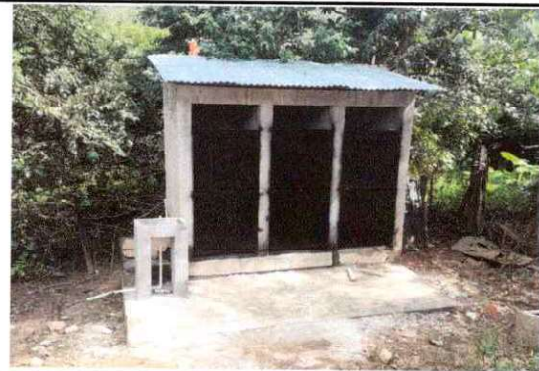
Foto 2: Colocación de puertas, en baños del establecimiento.

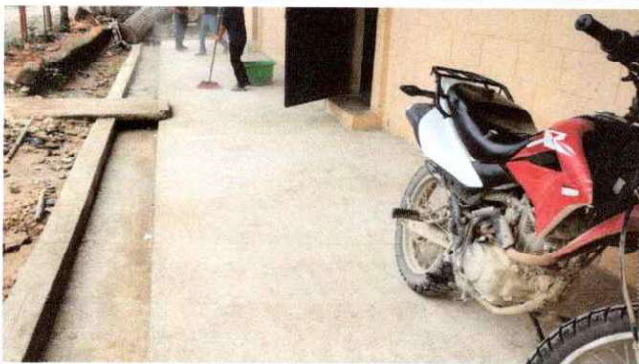
Foto 3: Sustitución de torta de cemento en mal estado. Por torta de cemento rústico y reparación de cuneta

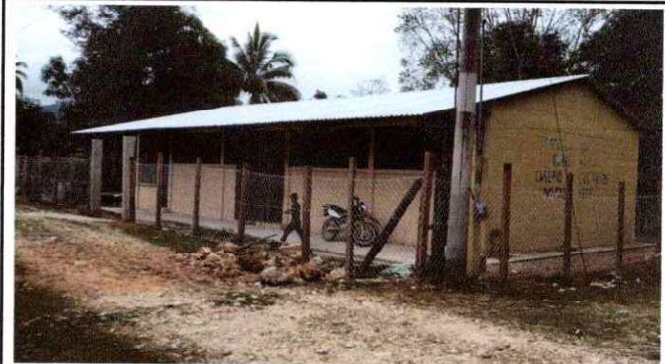
Foto 4: Colocación de cerco de alambre de puas y malla metálica en área perimetral de la escuela.

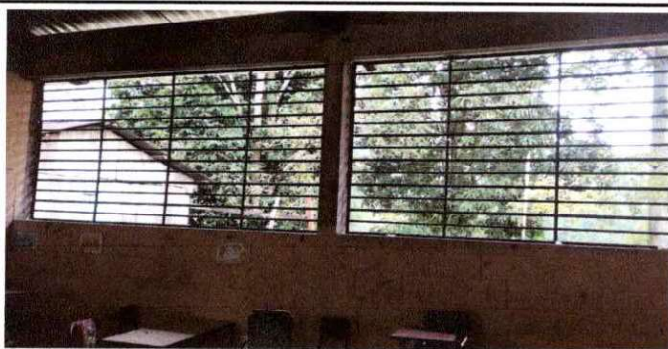
Foto 5: Balcones de una de las aulas del establecimiento.

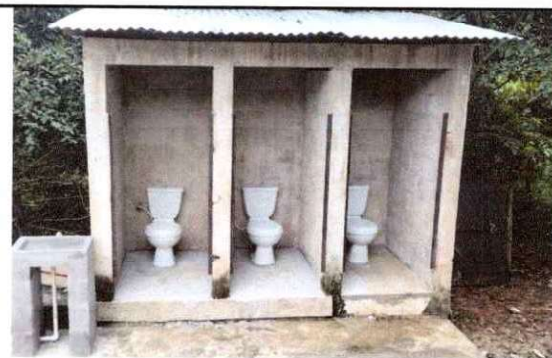
Foto 6: colocación de tazas de baño labables.
