REGISTRO FOTOGRÁFICO PROGRAMA DE MANTENIMIENTO DE EDIFICIOS ESCOLARES PÚBLICOS

DEPARTAMENTO:	Petén	MUNICIPIO:	Dolores
NOMBRE DEL ESTABLECIMIENTO:	Escuela Oficial Rural Mixta	DIRECCIÓN DEL ESTABLECIMIENTO:	Caserío Mopán I
CÓDIGO DEL ESTABLECIMIENTO:	17-08-0173-43	FECHA:	25/09/2024

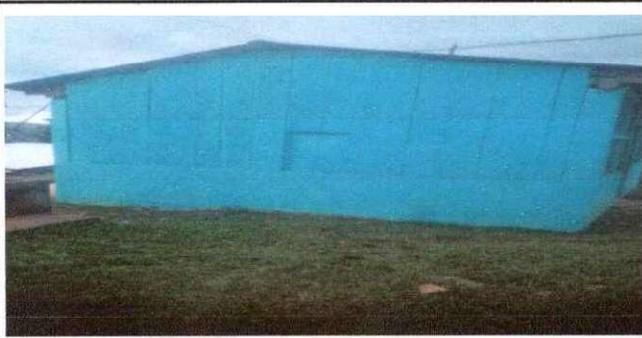
Foto1: sustitucion de lamina por lamina troquelada aluzinc calibre 26. sustitucion de capote de la mina para lamina troquelada. Sustitucion de elementos de fijacion.

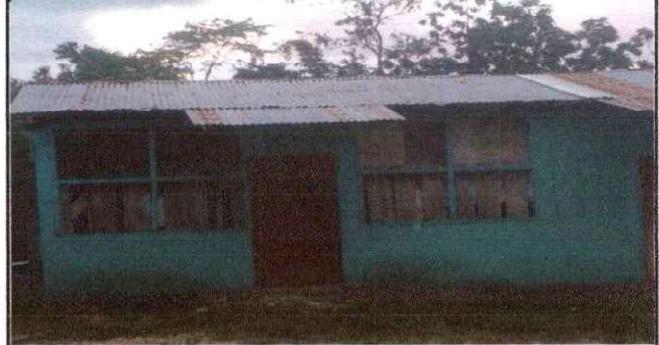
Foto 2: sustitucion de estructura de soporte de madera por metal.

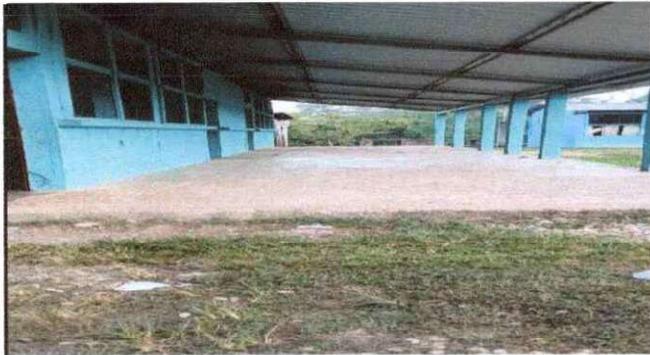
Foto 3: sustitución de piso de torta de concreto

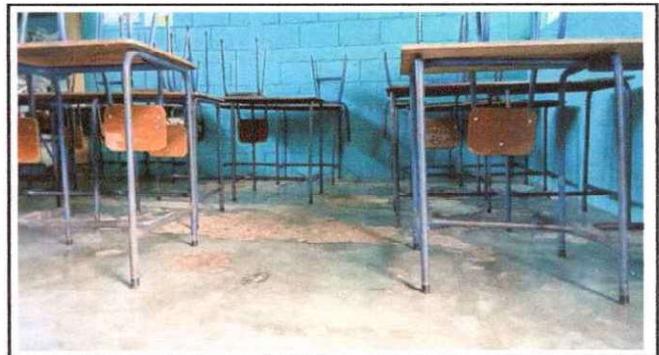
Foto 4: sustitución de piso de cemento liquido

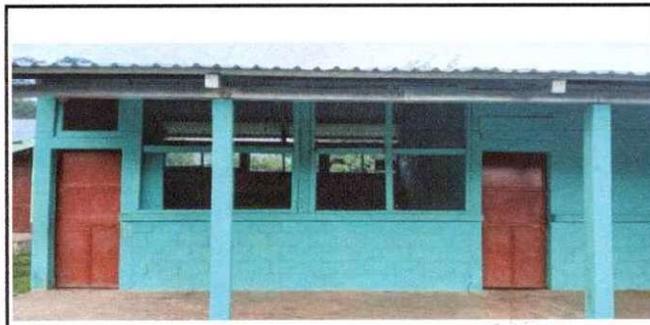
Foto 5: fabricación e instalacion de ventana balcon de metal

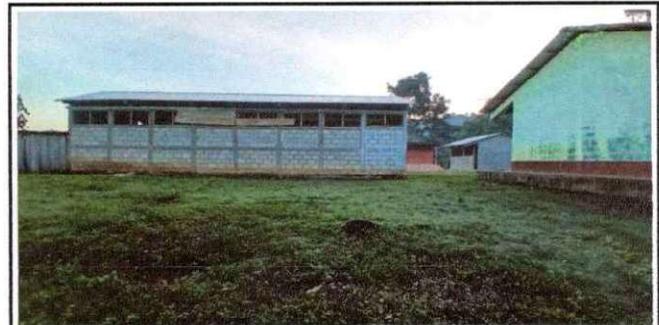
Foto 6: fabricación e instalacion de ventana balcon de metal
