SITUACIÓN DEFICIENCIAS DETERMINADAS      PREVIO       DURANTE       POSTERIOR

DEPARTAMENTO:	PETEN	MUNICIPIO:	SAN LUIS
NOMBRE DEL ESTABLECIMIENTO:	EODP ANEXA A EORM	DIRECCIÓN DEL ESTABLECIMIENTO:	CASERIO NACIMIENTO DE IXBOBO
CÓDIGO DEL ESTABLECIMIENTO:	17-09-3160-42	FECHA:	28/10/2024

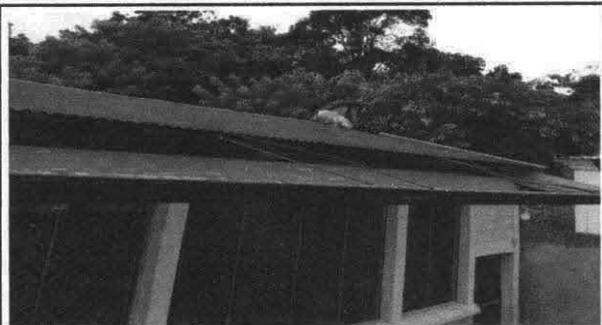
**Foto 1: 3 Aulas:** Sustitución de lamina, por lamina troquelada aluzin. Calibre 26.

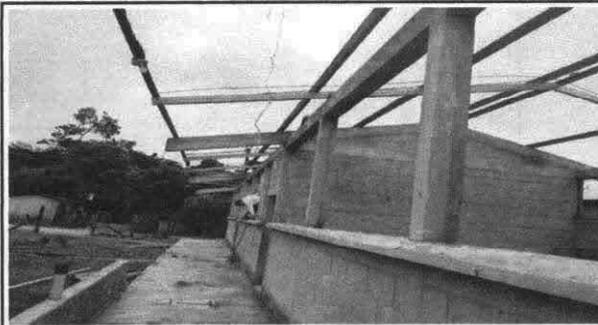
**Foto 2:** Mantenimiento de estructura, lijado, soldadura de costaneras, sujeciones, aplicación de pintura.

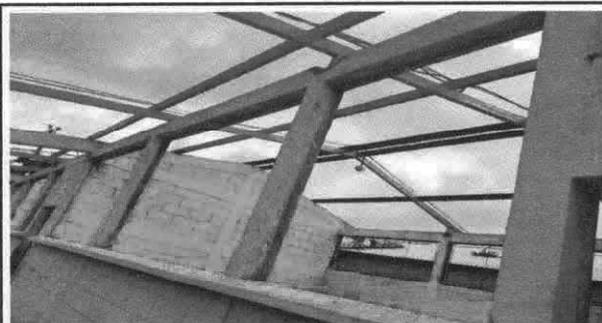
**Foto 3:** Aulas total 3 sustitución de balcones de metal.

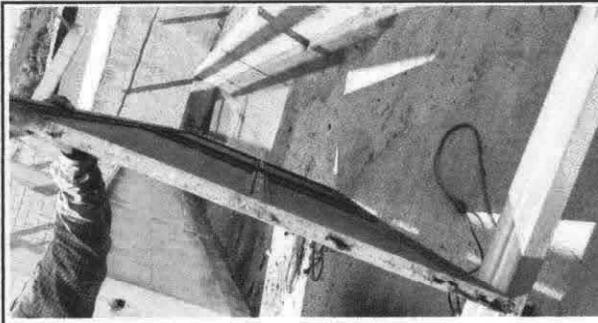
**Foto 4: 3 puertas:** Mantenimiento, cambio de chapa, lijado y pintado.

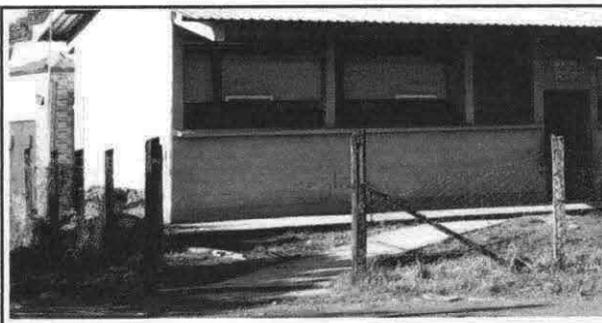
**Foto 5:** Sustitución de portón de metal.

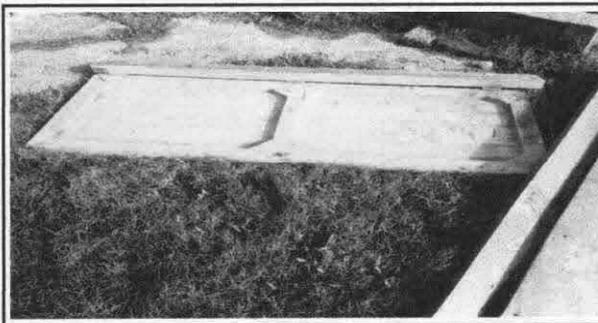
**Foto 6: 2 Puertas:** sustitución de puertas de madera por metal en servicios sanitarios.

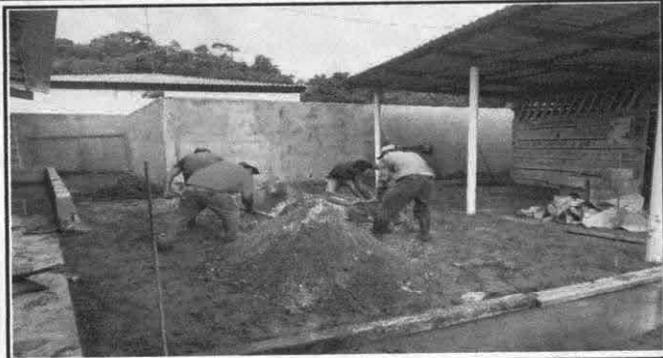
**Foto 7:** Sustitución de piso de torta de concreto.

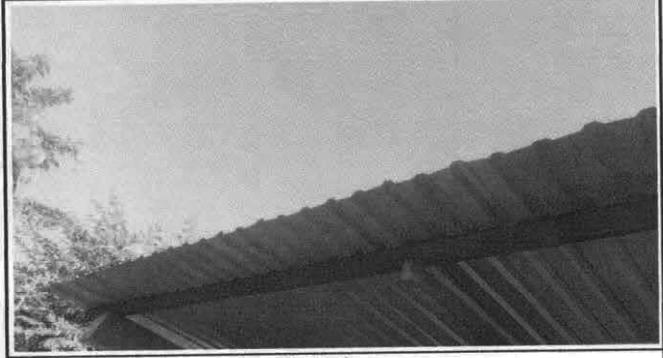
**Foto 8:** Sustitución de canal de tubo PVC.

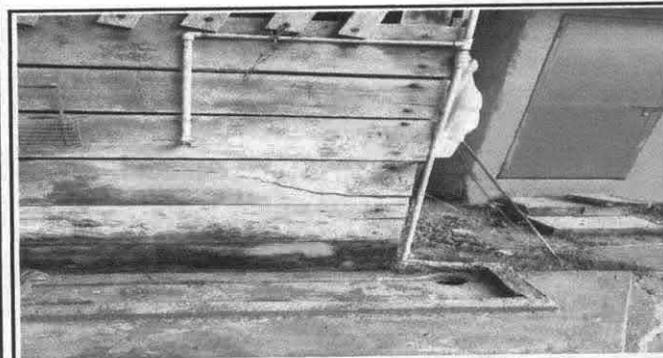
**Foto 9:** Sustitución de pila pequeña de concreto por pila grande de plástico 2 alas.

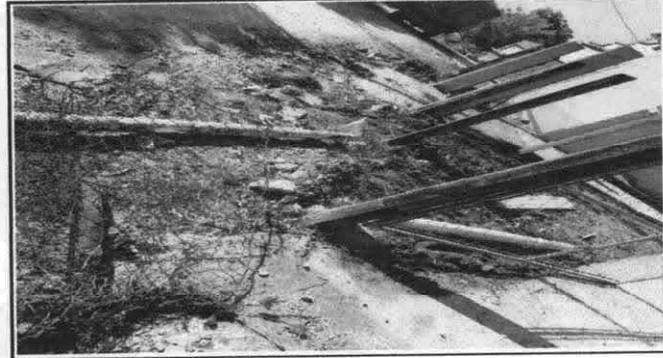
**Foto 10:** Sustitución de malla galvanizada.
