**REGISTRO FOTOGRÁFICO
PROGRAMA DE MANTENIMIENTO DE EDIFICIOS ESCOLARES PÚBLICOS**

Ministerio de Educación
Guatemala

DEPARTAMENTO:	PETEN	MUNICIPIO:	SAN LUIS
NOMBRE DEL ESTABLECIMIENTO:	EODP ANEXA A EORM	DIRECCIÓN DEL ESTABLECIMIENTO:	CASERIO IXYUC
CÓDIGO DEL ESTABLECIMIENTO:	17-09-4083-42	FECHA:	18/11/2024

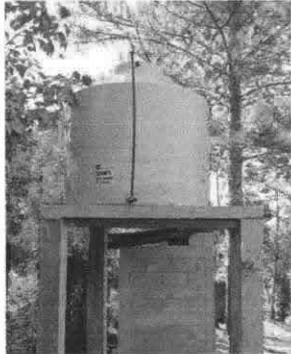
Foto 1: Sustitución de depósito de Agua 2500 Lts

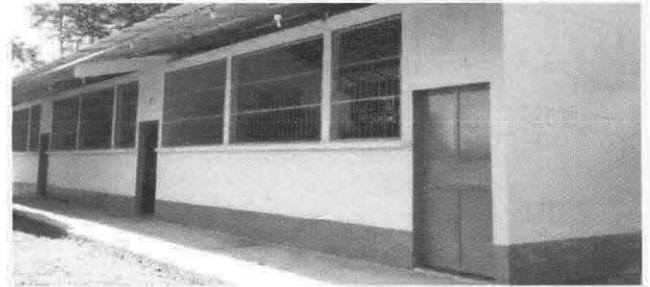
Foto 2: Mantenimiento a estructura lijado, cepillado y aplicación de pintura

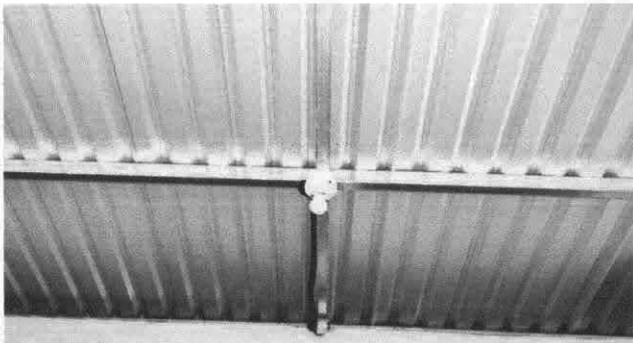
Foto 3: Sustitución de lámparas tipo LED

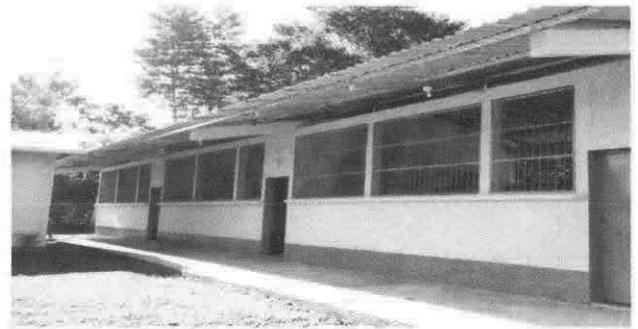
Foto 4: Pintura en muros exteriores e interiores

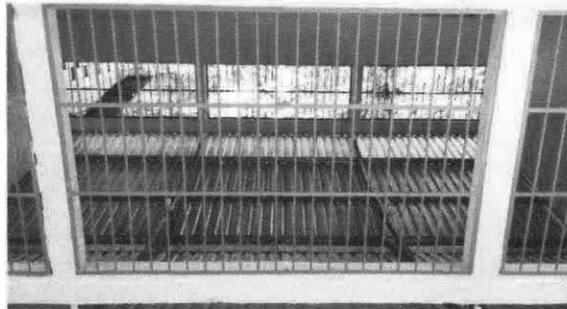
Foto 5: Sustitución de estructura de metal de ventana

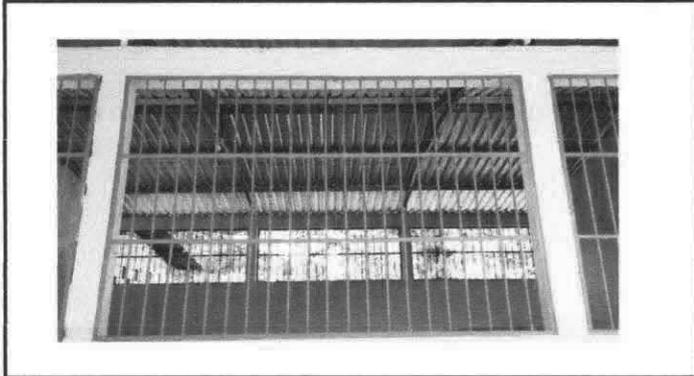
Foto 7: Sustitución de estructura de metal de ventana.

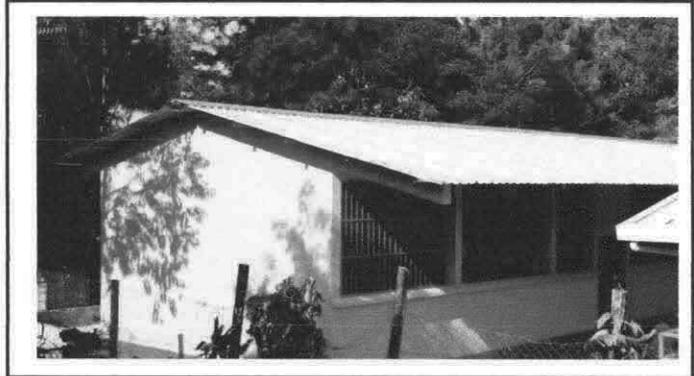
Foto 8: Sustitución de lámina por lámina troquelada aluzinc calibre 26

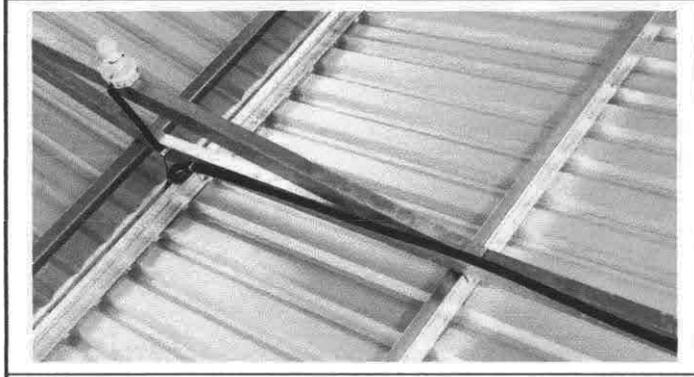
Foto 9: Reparación de cableado eléctrico

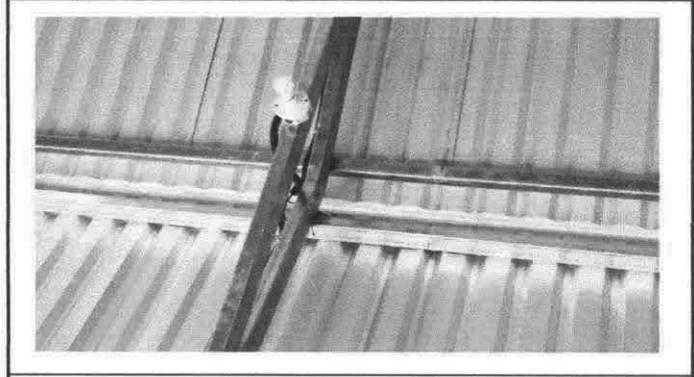
Foto 10: Sustitución de plafoneras

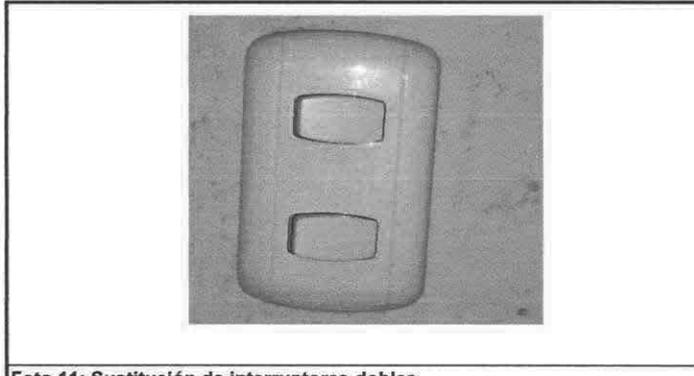
Foto 11: Sustitución de interruptores dobles

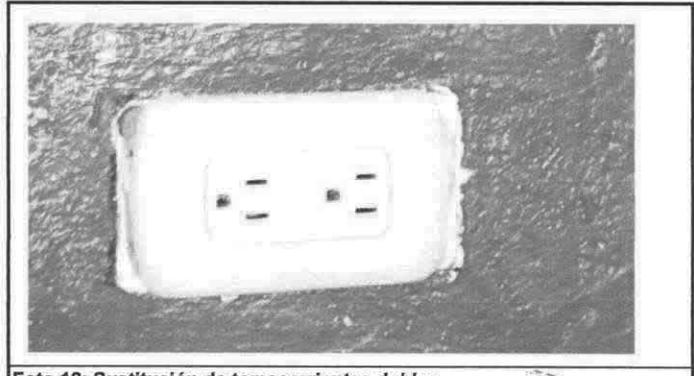
Foto 12: Sustitución de tomacorrientes dobles
