SITUACIÓN DEFICIENCIAS DETERMINADAS:

DEPARTAMENTO:	Petén	MUNICIPIO:	Sayaxché
NOMBRE DEL ESTABLECIMIENTO:	Escuela Oficial De Párvulos Anexa a EORM	DIRECCIÓN DEL ESTABLECIMIENTO:	Caserío EL Tamarindo
CÓDIGO DEL ESTABLECIMIENTO:	17-10-0011-42	FECHA:	6/09/2024

ESCUELA OFICIAL DE PARVULOS ANEXA A EORM SAYAXCHE PETEN

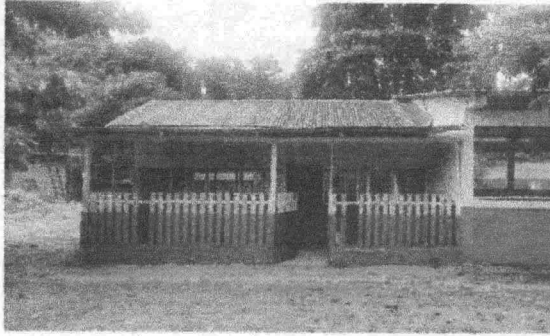
Foto 1: Cubierta de lámina

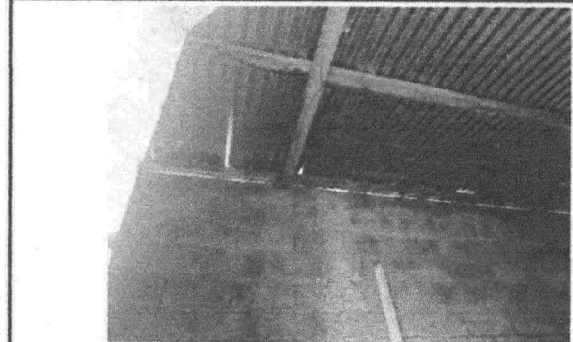
Foto 2: Estructura de Techo en mal estado

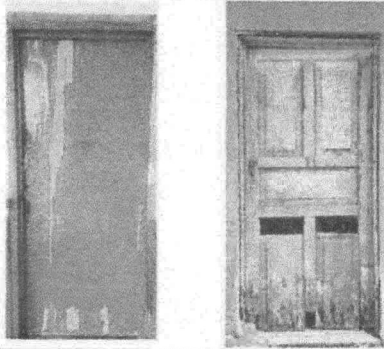
Foto 3: Puertas de madera

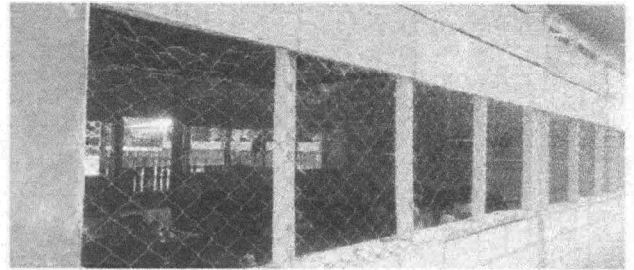
Foto 4: Ventanas de malla por metal

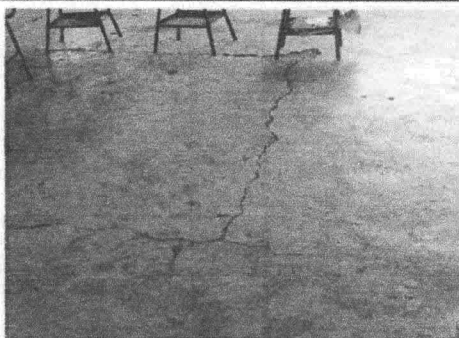
Foto 5: Reparación de piso de cemento

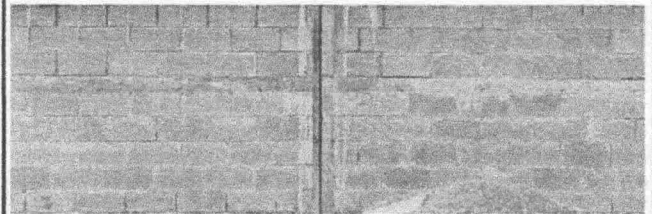
Foto 6: Muros exteriores e interiores sin pintar

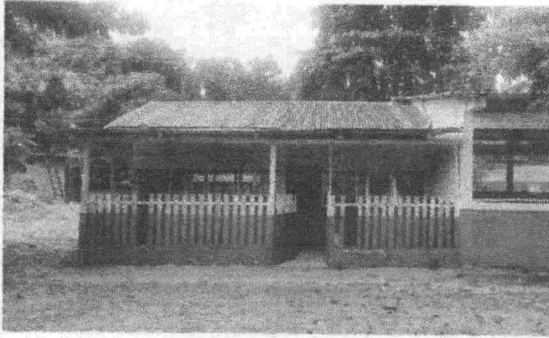
Foto1: Cubierta de lámina

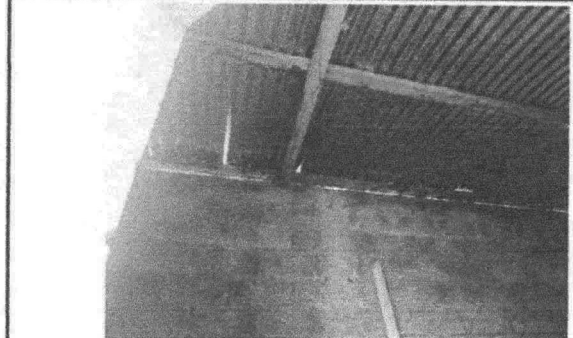
Foto 2: Estructura de Techo en mal estado

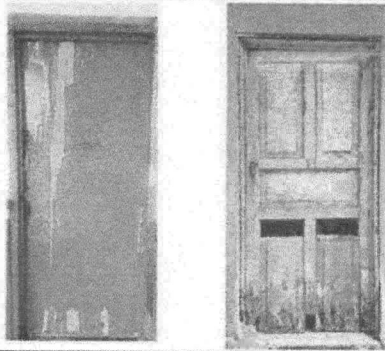
Foto 3: Puertas de madera

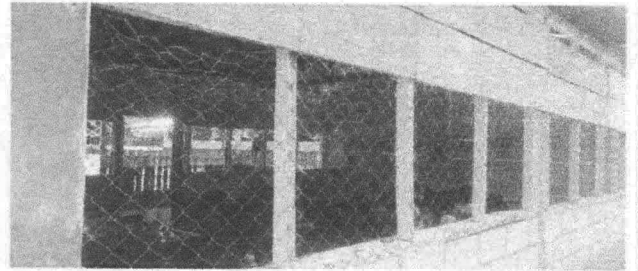
Foto 4: Ventanas de malla por metal

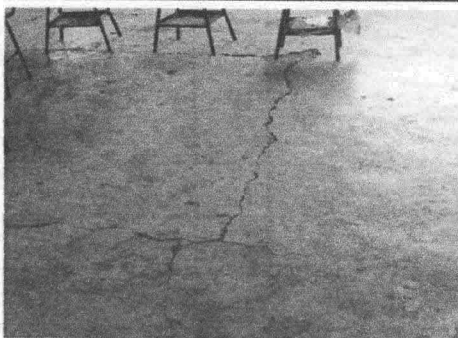
Foto 5: Reparación de piso de cemento

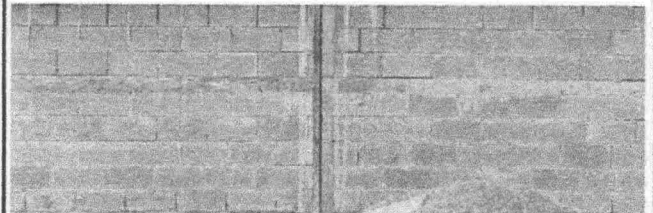
Foto 6: Muros exteriores e interiores sin pintar

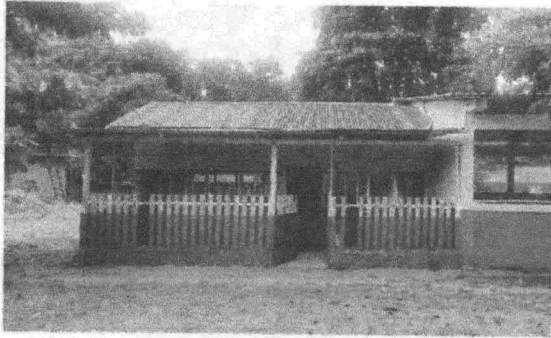
Foto1: Cubierta de lámina

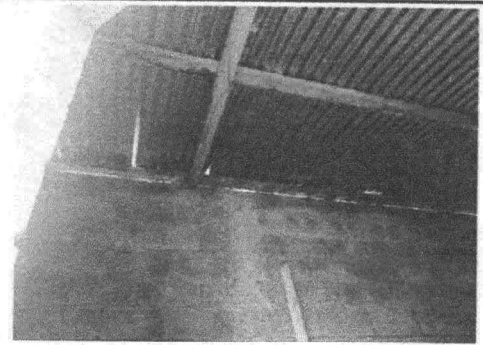
Foto 2: Estructura de Techo en mal estado

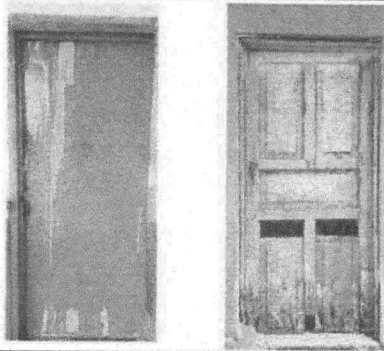
Foto 3: Puertas de madera

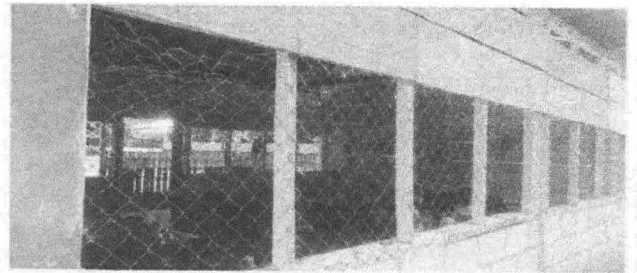
Foto 4: Ventanas de malla por metal

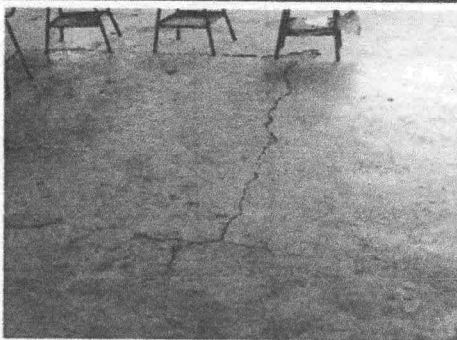
Foto 5: Reparación de piso de cemento

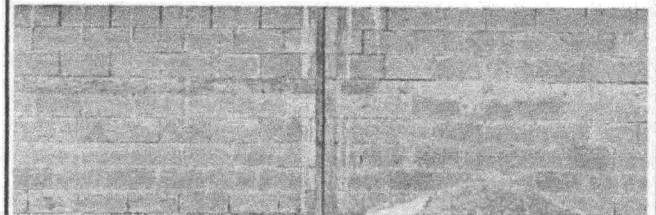
Foto 6: Muros exteriores e interiores sin pintar
