SITUACIÓN DEFICIENCIAS DETERMINADAS: PREVIO DURANTE POSTERIOR

| NOMBRE DEL ESTABLECIMIENTO: | Escuela Oficial De Párvulos Anexa a EORM | DIRECCIÓN DEL ESTABLECIMIENTO: | Caserío El Tamarindo |
| CÓDIGO DEL ESTABLECIMIENTO: | 17-10-0011-42 | FECHA: | 25/11/2024 |

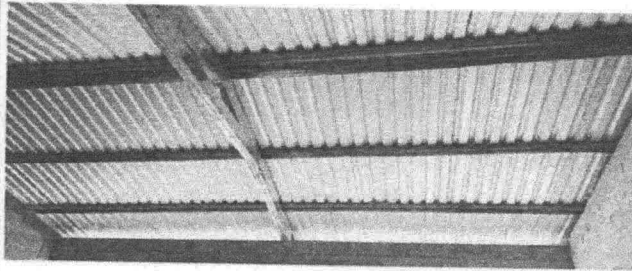
Foto 1: Sustitución de Cubierta de lámina

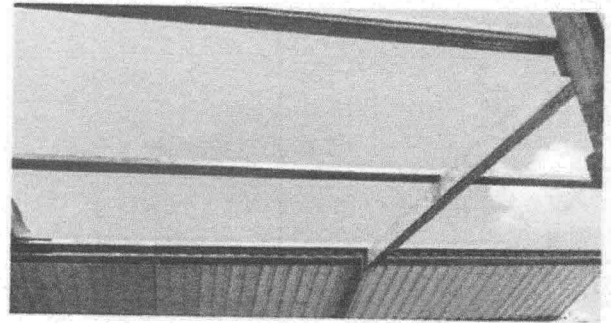
Foto 2: Sustitución de Estructura de Techo de madera por Metal

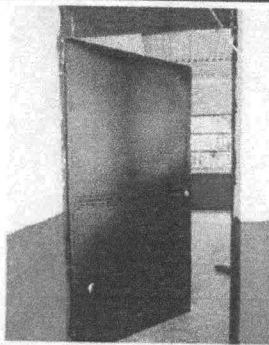
Foto 3: Sustitución de Puertas de Madera por Puertas de Metal

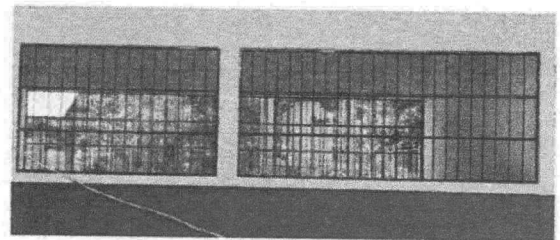
Foto 4: Sustitución de Ventanas de Malla Por Balcones de Metal

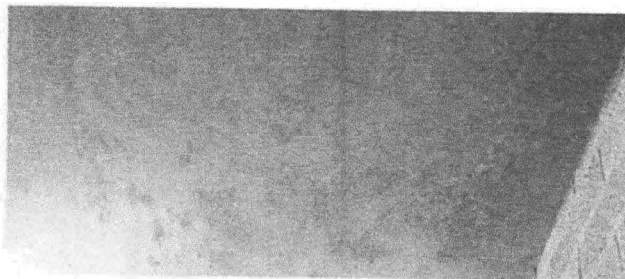
Foto 5: Sustitución de piso de cemento

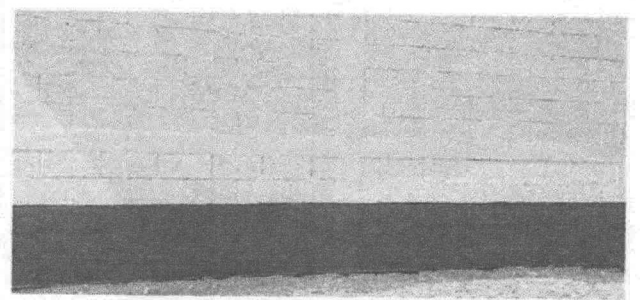
Foto 6: Pintura de Muros exteriores e Interiores

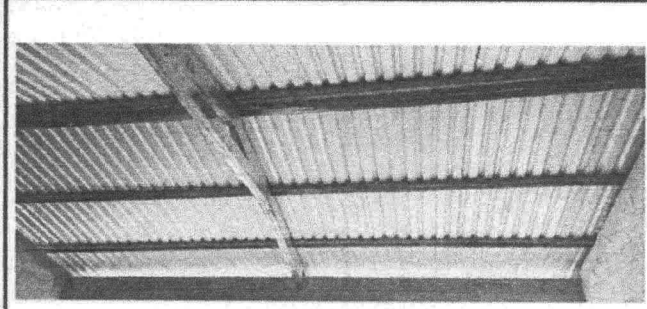
Foto1: Sustitución de Cubierta de lámina

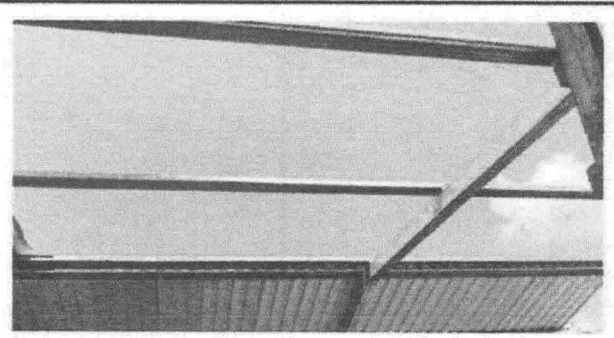
Foto 2: Sustucion de Estructura de Techo de madera por Metal

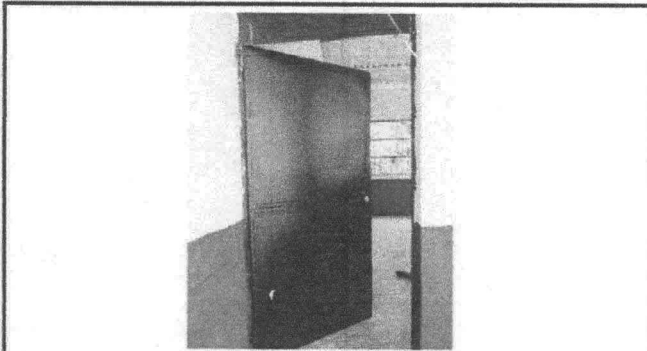
Foto 3: Sustitución de Puertas de Madera por Puertas de Metal

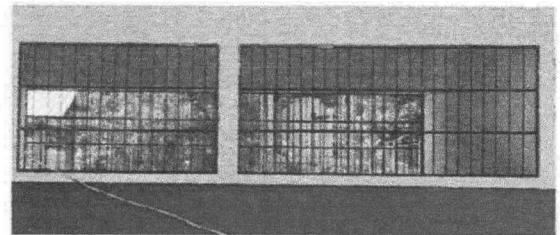
Foto 4: Sustitución de Ventanas de Malla Por Balcones de Metal

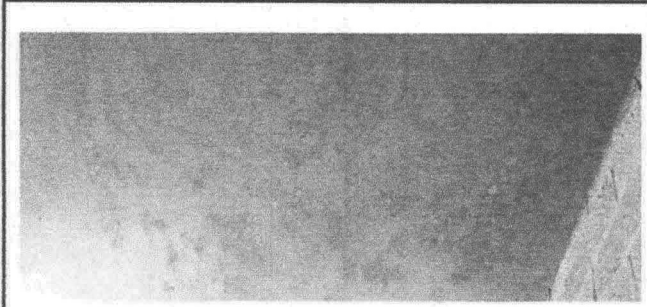
Foto 5: Sustitución de piso de cemento

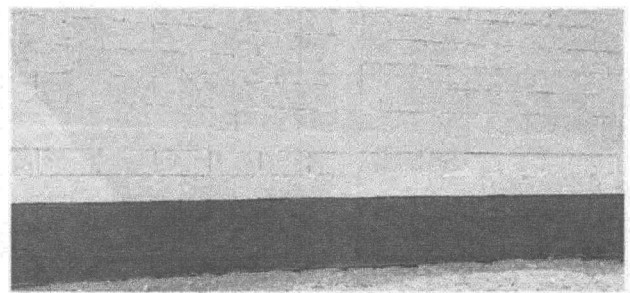
Foto 6: Pintura de Muros exteriores e Interiores

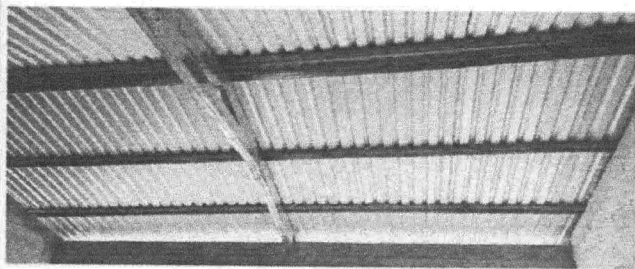
Foto1: Sustitución de Cubierta de lámina

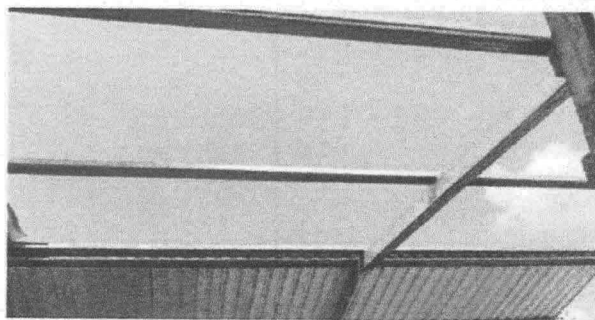
Foto 2: Sustucion de Estructura de Techo de madera por Metal

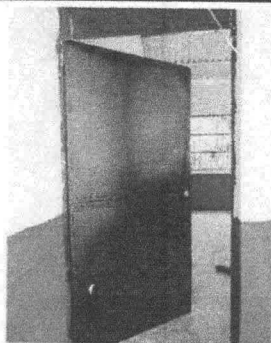
Foto 3: Sustitución de Puertas de Madera por Puertas de Metal

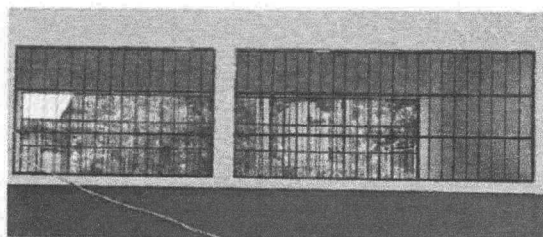
Foto 4: Sustitución de Ventanas de Malla Por Balcones de Metal

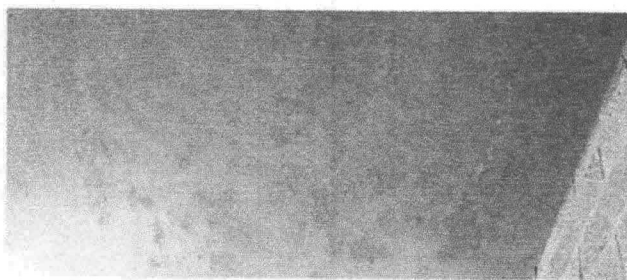
Foto 5: Sustitución de piso de cemento

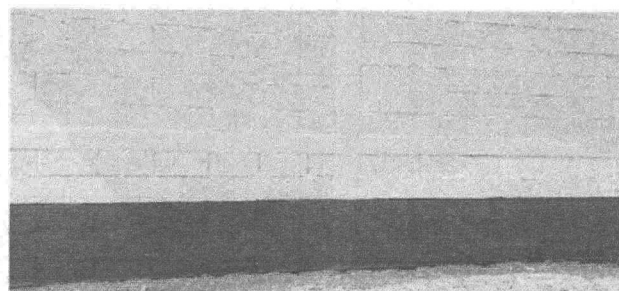
Foto 6: Pintura de Muros exteriores e interiores
