SITUACIÓN DEFICIENCIAS DETERMINADAS      PREVIO       DURANTE       POSTERIOR

DEPARTAMENTO:	PETÈN	MUNICIPIO:	MUNICIPIO
NOMBRE DEL ESTABLECIMIENTO:	ESCUELA OCICIAL RURAL MIXTA	DIRECCIÓN DEL ESTABLECIMIENTO:	CASERÍO: SAN JOSÉ CARIBE
CÓDIGO DEL ESTABLECIMIENTO:	17-10-0057-43	FECHA:	9/09/2024

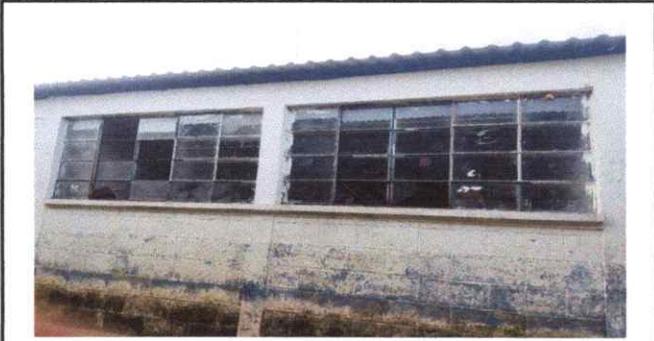
Foto1: Instalaciones de balcones de metal de la EORM.Fis Renglón No. 5.6.

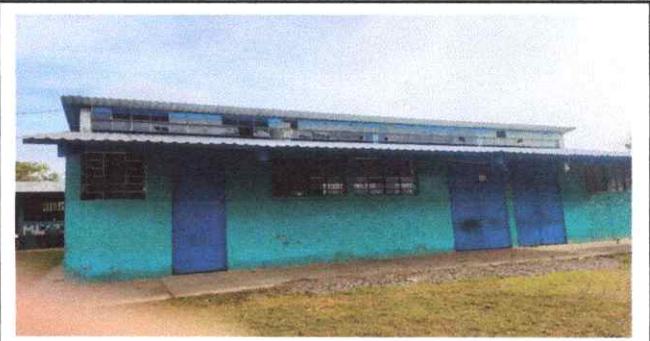
Foto 2: Pintar las paredes interiores y exteriores No. 9.1

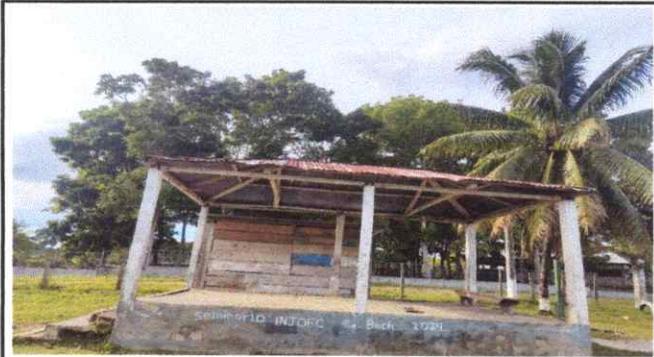
Foto 3: Renglón No.1.1- Sustitucion de lámina, por lámina troquelada aluzinc cal. 26.

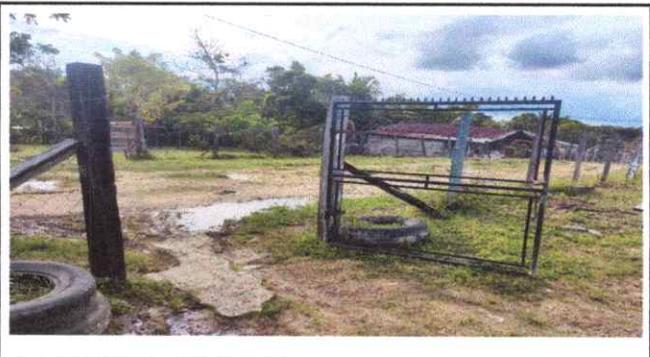
Foto 4: Fabricación e instalacion de porton de metal con poste de concreto metal. 19.5

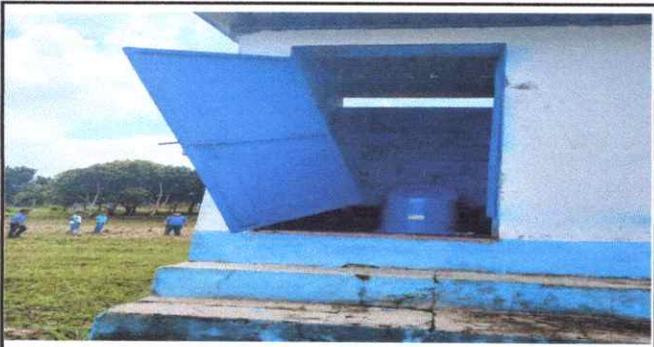
Foto 5: Sustitucion de chapas de la puerta del sanitario. Renglón No. 4.2

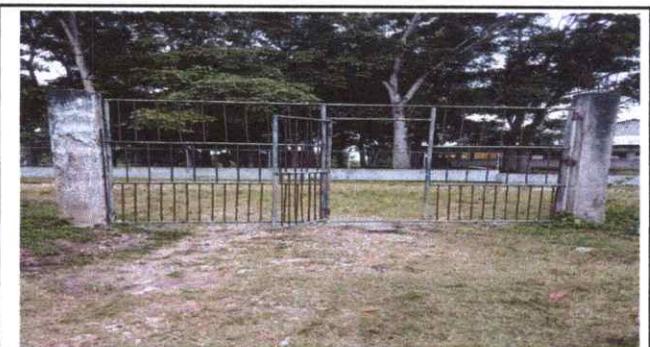
Foto 6: Mantenimiento de portones de metal. De la Escuela San José Caribe. Renglón 12.1
