SITUACIÓN DEFICIENCIAS DETERMINADAS PREVIO DURANTE POSTERIOR

DEPARTAMENTO:	Peten	MUNICIPIO:	Sayaxché
NOMBRE DEL ESTABLECIMIENTO:	Escuela Oficial Rural Mixta	DIRECCIÓN DEL ESTABLECIMIENTO:	Caserio San Jose Caribe
CÓDIGO DEL ESTABLECIMIENTO:	17-10-0057-43	FECHA:	19-11-2,024

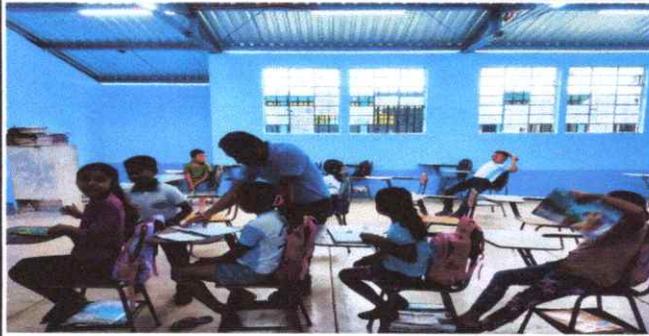
Foto1: Renglón 9.1. Este trabajo se realizó la finalizacion de pintar los muros interiores y exteriores.

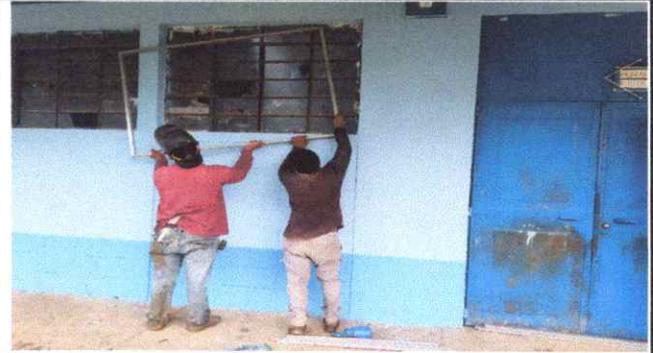
Foto 2: Renglón 5.6. Posteriormente este trabajo fue la sustitucion de los balcones.

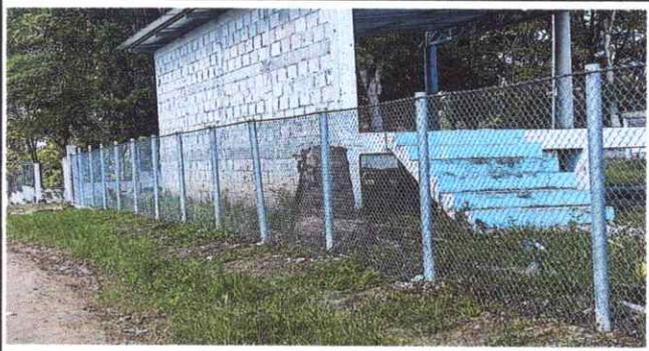
Foto 3: Renglon 15.3. Reparacion de tubo hg y malla galvanizada, para la circulacion del predio escolar para tener mas seguro, para el beneficio de la niñez-

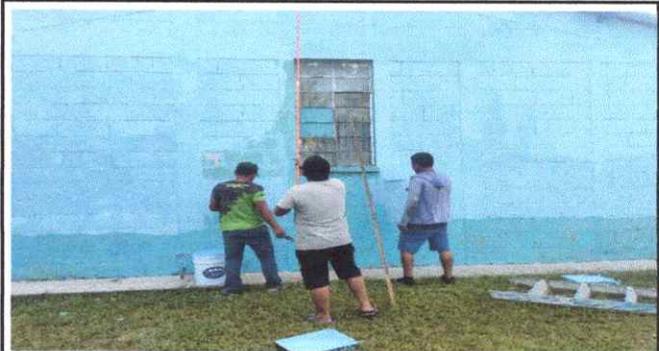
Foto 4: Renglón 9.1. Ese trabajo es cuando terminando de pintar en muros exteriores e interiores.

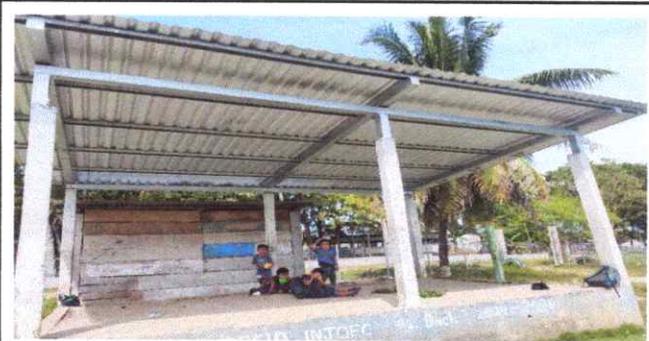
Foto 5: Renglon 1.1. Sustitucion de lamina. Por lámina troquelada aluzinc cal. 26. para la Escuela Oficial Rural Mixta, de San Jose Caribe.

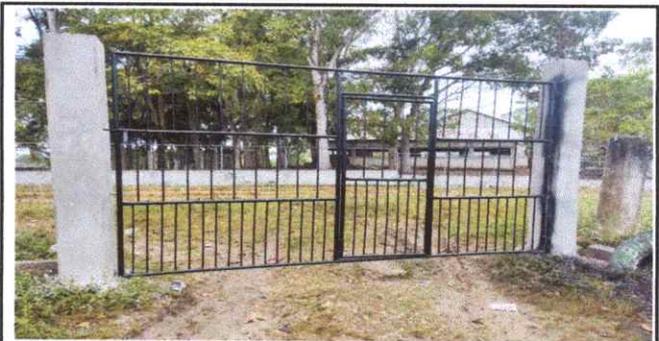
Foto 6: Renglón 12.1. Este trabajo fue el mantenimiento de portones para seguridad de nuestra Escuela, todos los establecimiento requiere con mas seguridad con portones cerrados.
