PROGRAMA DE MANTENIMIENTO DE EDIFICIOS ESCOLARES PÚBLICOS
CON FINANCIAMIENTO EXTERNO

PRA-FOR-90
Versión 4

| REGISTRO FOTOGRAFICO DE AVANCE | | | |
| NOMBRE DEL ESTABLECIMIENTO: | EORM | DIRECCIÓN DEL ESTABLECIMIENTO: | CASERIO TEZULUTLAN II |

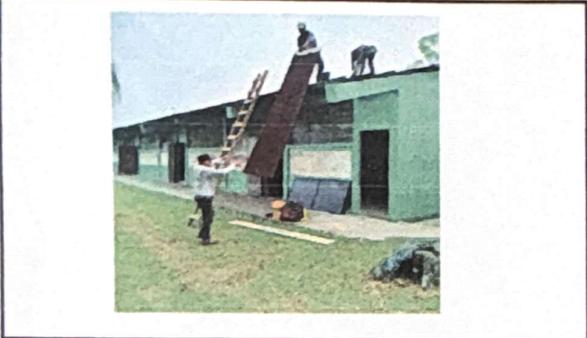
Foto 1: INSTALACION DE LAMINA

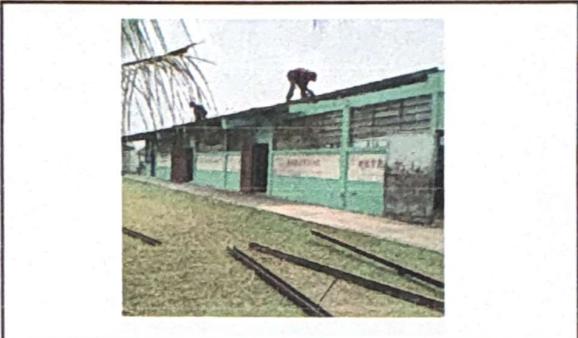
Foto 2: INSTALACION DE LAMINA

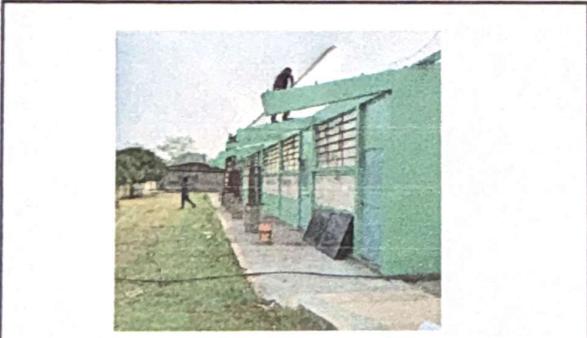
Foto 3: INSTALACION DE ESTRUCTURA METALICA

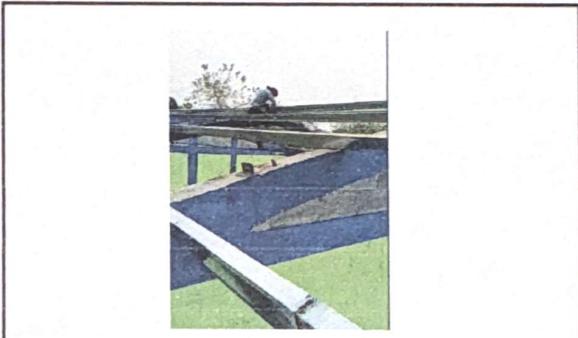
Foto 4: INSTALACION DE ESTRUCTURA METALICA Y LAMINA

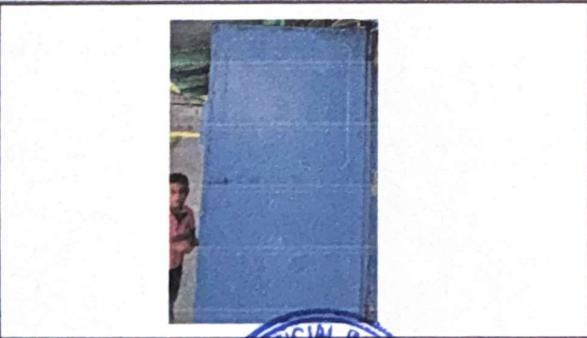
Foto 5: REMOZAMIENTO EN PUERTAS DE METAL

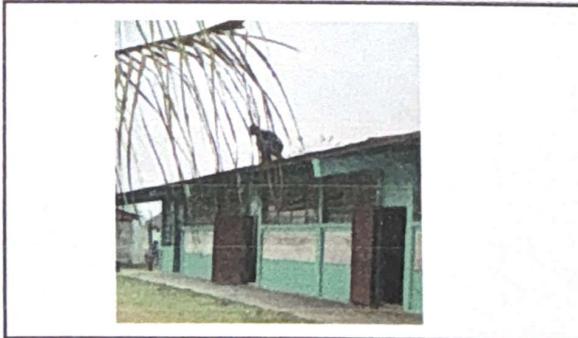
Foto 6: INSTALACION DE LAMINA.

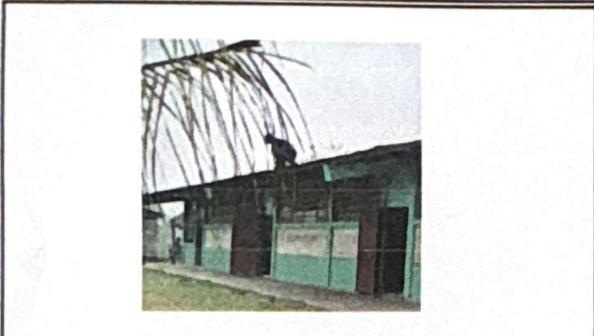
Foto 1: INSTALACION ESTRCUTURA METALICA Y LAMINA

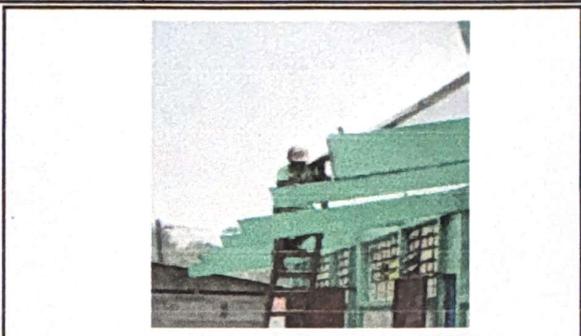
Foto 8: INSTALACION ESTRCUTURA METALICA

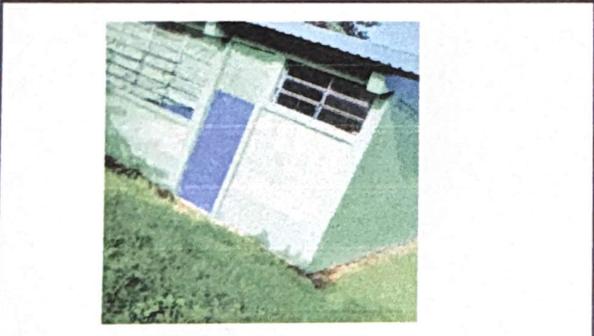
Foto 9: REMOZAMIENTO EN PUERTA DE METAL Y APLICACIÓN DE PINTURA EN EXTERIOR

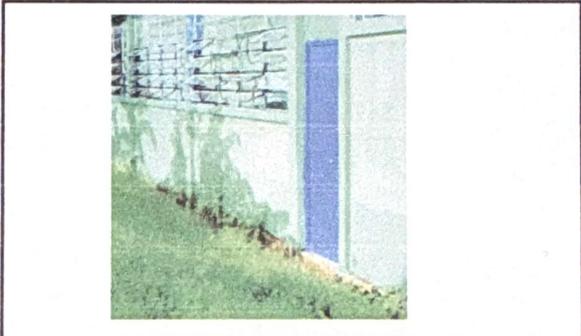
Foto 10: REMOZAMIENTO EN PUERTA DE METAL
