REGISTRO FOTOGRAFICO

DEPARTAMENTO:	PETEN	MUNICIPIO:	SAYAXCHE
NOMBRE DEL ESTABLECIMIENTO:	EORM	DIRECCIÓN DEL ESTABLECIMIENTO:	CASERIO SAN LUISITO
CÓDIGO DEL ESTABLECIMIENTO:	17-10-0102-43	FECHA DE LA INSPECCIÓN:	13 DE MARZO 2024

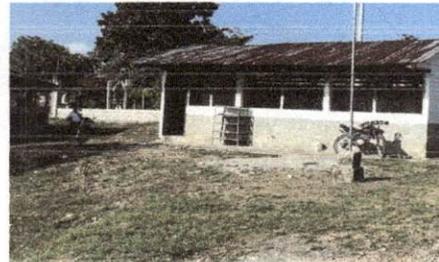
Foto 2: AULA (A), TECHO DE LAMINA CON FILTRACIONES DE AGUA.

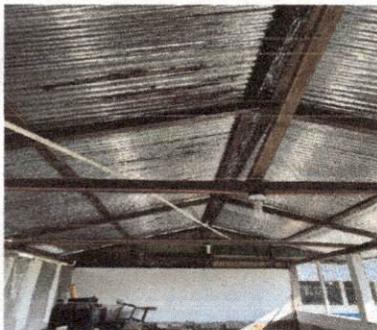
Foto 3: AULA (A), LA INTEGRIDAD DE ESTRUCTURAS DE MADERA BAJO CONDICIONES DE HUMEDAD Y PRESENCIA DE RAJADURAS

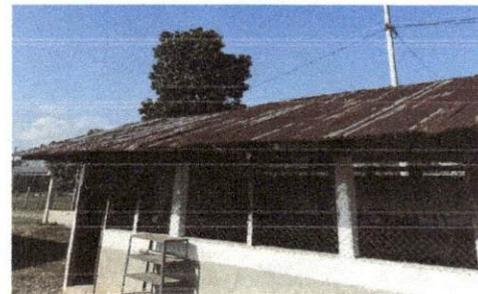
Foto 4: AULA (A), VENTANAS CON VANOS EXPUESTOS AL AINTERPERIE Y CON MALLA CON OXIDACIÓN.

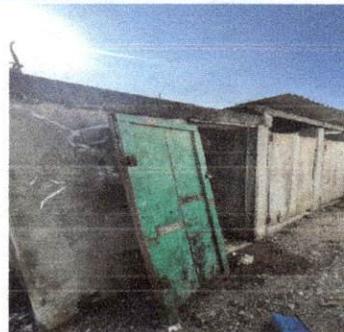
Foto 6: PUERTAS DE LOS BAÑOS ESTÁN DETERIORADAS Y NO TIENEN CERRADURAS.
