REGISTRO FOTOGRÁFICO

DEPARTAMENTO:	PETEN	MUNICIPIO:	SAYAXCHE
NOMBRE DEL ESTABLECIMIENTO:	EORM	DIRECCIÓN DEL ESTABLECIMIENTO:	CASERIO SAN JOAQUIN
CÓDIGO DEL ESTABLECIMIENTO:	17-10-0154-43	FECHA DE LA INSPECCIÓN:	16 DE MARZO 2024

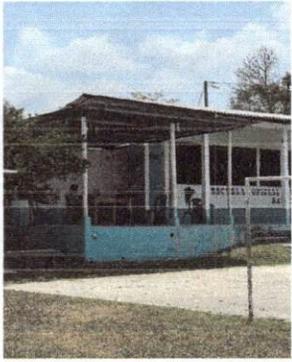
Foto 1: EL TECHO DEL ESCENARIO EXHIBE DAÑOS ESTRUCTURALES Y FILTRACIONES DE AGUA.

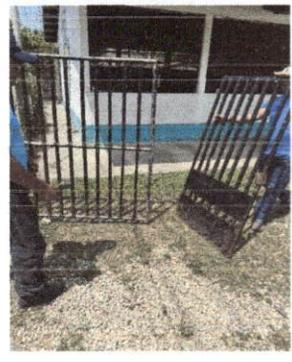
Foto 2: El portón de acceso principal se encuentra desmontado y en estado de deterioro.

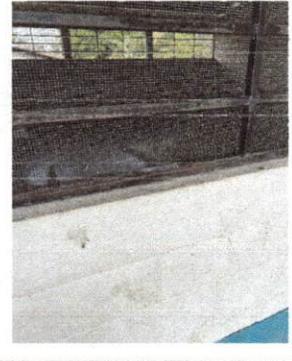
Foto 3: AULA (A), LOS MARCOS METALICOS DE LAS VENTANAS PRESENTAN ÓXIDO Y LA MALLA ESTÁ ROTA.

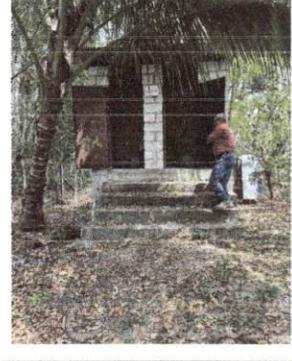
Foto 4: LAS PUERTAS DE LAS BATERÍAS DE BAÑOS MUESTRAN UN ESTADO DEFICIENTE EN LAS BISAGRAS Y EN EL METAL, MIENTRAS QUE LAS LETRINAS DE CONCRETO ESTÁN FRACTURADAS.
