HOJA 3/4

REGISTRO FOTOGRÁFICO			
DEPARTAMENTO:	PETEN	MUNICIPIO:	SAYAXCHE
NOMBRE DEL ESTABLECIMIENTO:	EORM	DIRECCIÓN DEL ESTABLECIMIENTO:	CASERIO PICO DE ORO
CÓDIGO DEL ESTABLECIMIENTO:	17-10-0165-43	FECHA DE LA INSPECCIÓN:	12 DE MARZO 2024

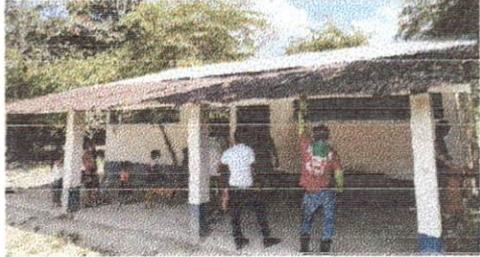
Foto 1: FACHADA PRINCIPAL DEL ESTABLECIMIENTO.		Foto 2: AULA (A Y B), TECHO DE LÁMINA EN MAL ESTADO CON FILTRACIONES DE AGUA EN EL INTERIOR.

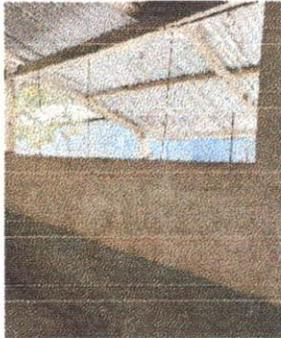
Foto 3: AULA (A Y B), ESTRUCTURA DE MADERA EN MAL ESTADO Y LAMINAS CON AGUJEROS.		Foto 4: AULA (A), ABERTURAS DE VENTANAS SIN BALCONES.
