REGISTRO FOTOGRÁFICO

| NOMBRE DEL ESTABLECIMIENTO: ESCUELA OFICIAL DE PARVULOS ANEXA A ESCUELA OFICIAL RURAL MIXTA | DIRECCIÓN DEL ESTABLECIMIENTO: CASERÍO HERENCIA MAYA |
| CÓDIGO DEL ESTABLECIMIENTO: 17-10-0172-42 | FECHA DE LA INSPECCIÓN: 29/07/2023 |

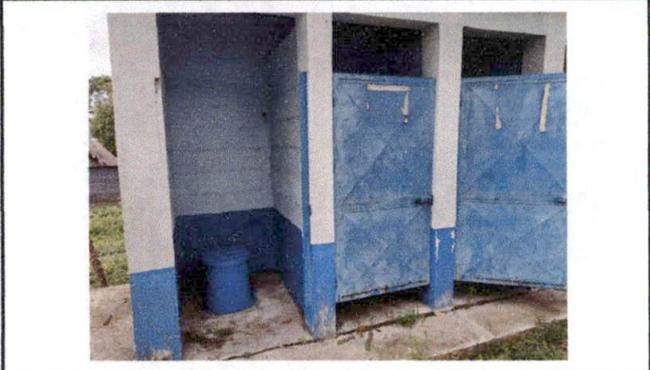
Foto 2: VISTA FRONTAL DE LETRINAS, SE APRECIA EL MAL ESTADO DE LAS PUERTAS

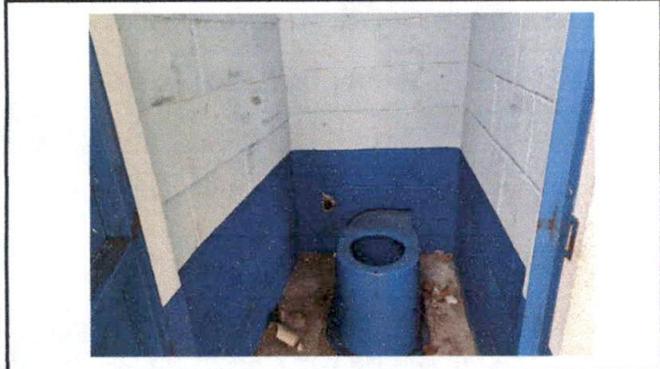
Foto 3: VISTA INTERIOR DE LETRINA SE APRECIA LA FALTA DE AZULEJO EN MUROS

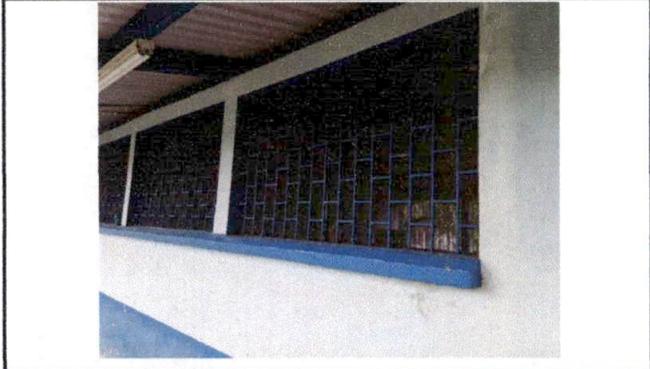
Foto 4: VISTA EXTERIOR DE MODULO 2, SE OBSERVA EL MAL ESTADO DE LA MALLA, DEBE SUSTITUIRSE

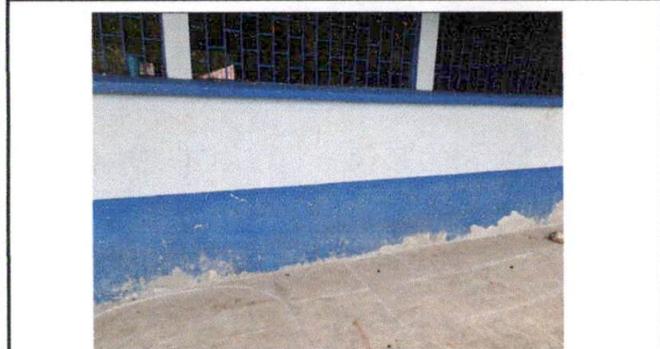
Foto 5: VISTA EXTERIOR DE MODULO 2, SE VISUALIZA EL MAL ESTADO DE LA PINTURA

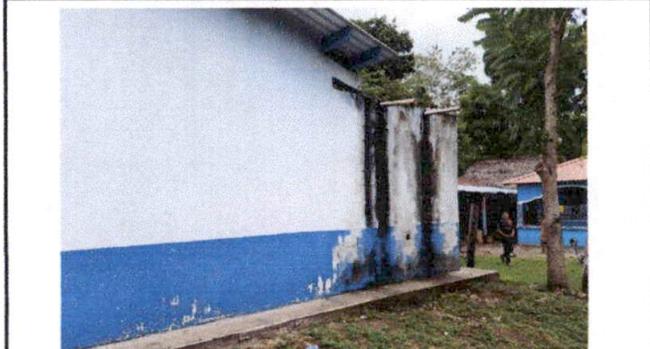
Foto 6: VISTA TRASERA DE MODULO 2, SE OBSERVA EL DETERIORO DE LA PINTURA EN MUROS

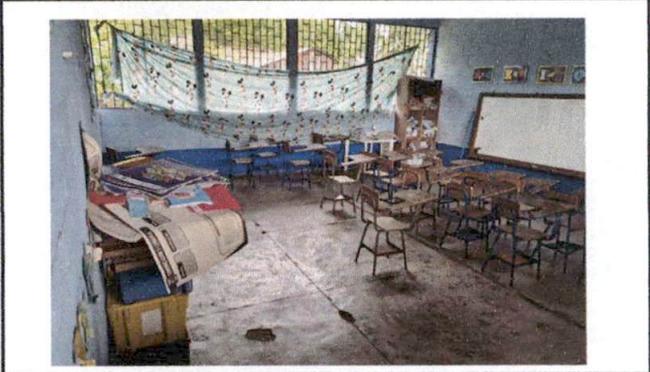
Foto 8: VISTA INTERIOR DE MODULO 1, SE OBSERVA EL MAL ESTADO DE PISO DE CONCRETO

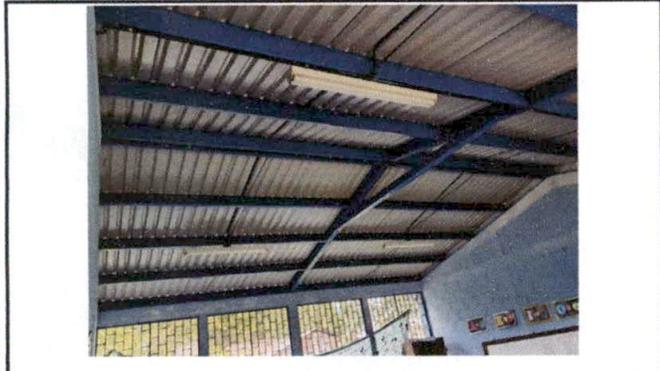
Foto 9: VISTA INTERIOR DE MODULO 1, SE OBSERVA LA FALTA DE ILUMINACIÓN ELÉCTRICA

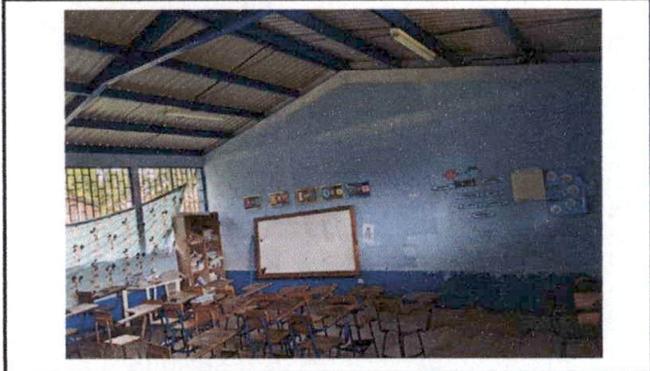
Foto 10: VISTA INTERIOR DE MODULO 1, SE VISUALIZA EL MAL ESTADO DE LA PINTURA EN MUROS

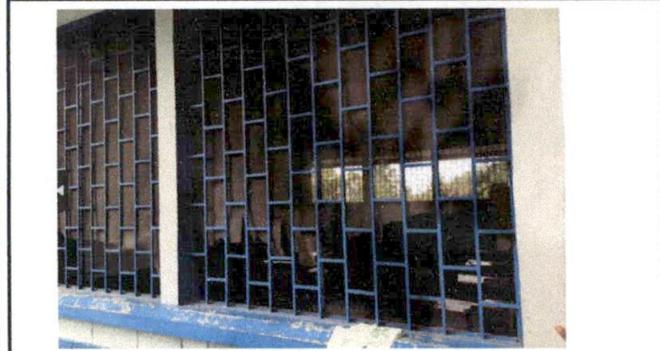
Foto 11: VISTA EXTERIOR DE MODULO 1, SE OBSERVA LA MALLA DE LOS BALCONES ROTA, DEBE SUSTITUIRSE

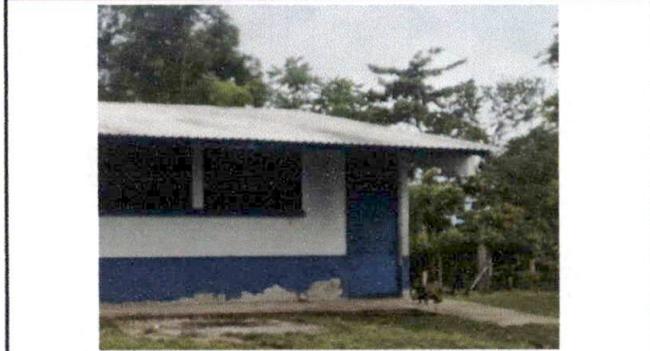
Foto 12: VISTA FRONTAL DE MODULO 1, SE OBSERVA EL INICIO DE OXIDACIÓN EL LAMINA DE CUBIERTA
