REGISTRO FOTOGRÁFICO

DEPARTAMENTO:	PETEN	MUNICIPIO:	SAYAXCHE
NOMBRE DEL ESTABLECIMIENTO:	ESCUELA OFICIAL DE PÁRVULOS ANEXA A ESCUELA OFICIAL RURAL MIXTA	DIRECCIÓN DEL ESTABLECIMIENTO:	CASERÍO BUENOS AIRES
CÓDIGO DEL ESTABLECIMIENTO:	17-10-0217-42	FECHA DE LA INSPECCIÓN:	23/07/2023

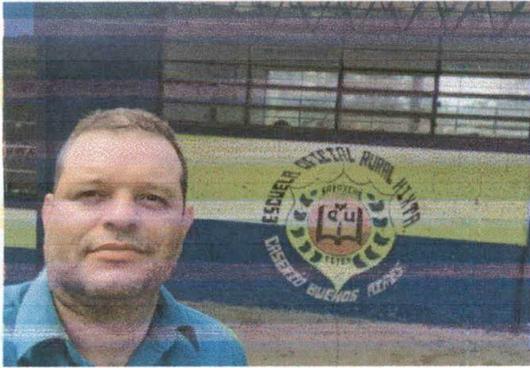
Foto 1: VISTA GENERAL DEL CENTRO EDUCATIVO

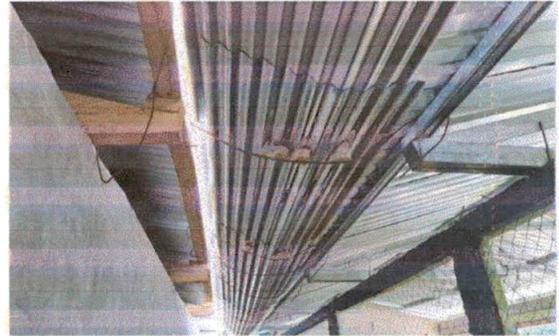
Foto 2: VISTA DE LA FALTA DE CANAL DE AGUA, POR LO QUE SE MOJA EL AULA QUE SE ENCUENTRA AL COSTADO DEL MODULO 1

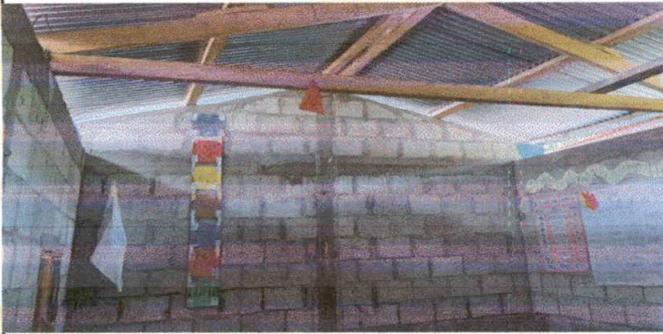
Foto 3: VISTA INTERIOR DE MODULO 1, SE APRECIA LA FALTA DE REPELLO EN EL INTERIOR DE LOS MUROS

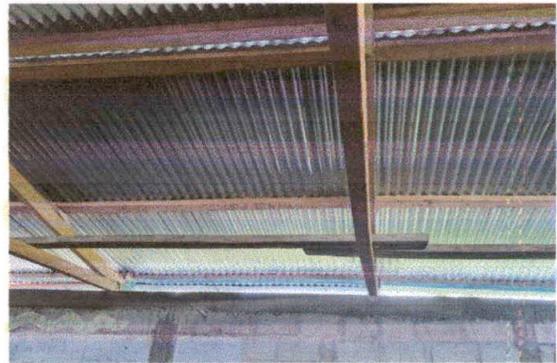
Foto 4: VISTA DE CUBIERTA, SE APRECIA EL MAL ESTADO DE LA ESTRUCTURA PORTANTE

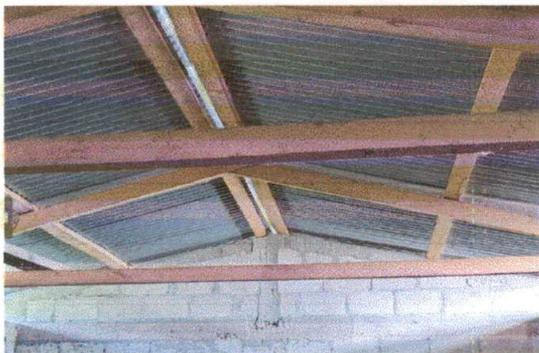
Foto 5: VISTA INTERIOR DE MODULO 1, SE VISUALIZA LA FLEXIÓN DE LOS ELEMENTOS PORTANTES DE LA CUBIERTA

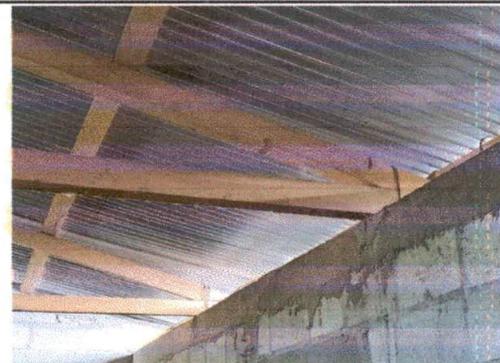
Foto 6: VISTA INTERIOR DE MODULO 1, SE VISUALIZA LOS ELEMENTOS DE MADERA QUE CARGAN LA CUBIERTA, SE ENCUENTRAN CON EVIDENCIAS DE DETERIORO

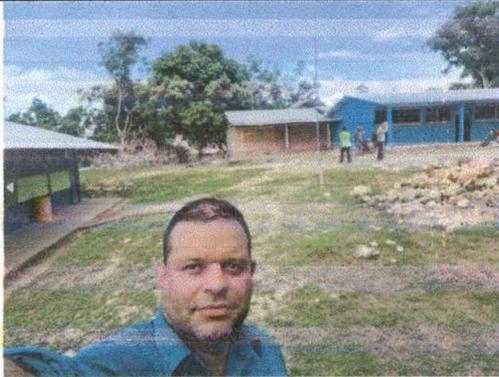
Foto 7: VISTA PANORÁMICA DE CENTRO EDUCATIVO

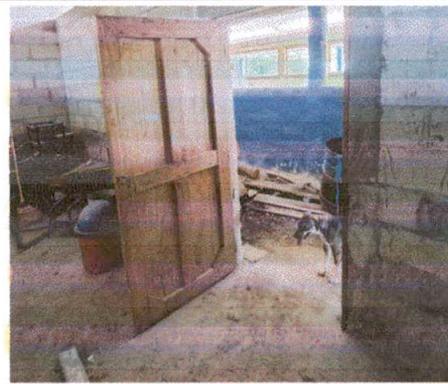
Foto 8: VISTA INTERIOR DE MODULO 1, SE APRECIA EL MAL ESTADO DE LA PUERTA, SE DEBE SUSTITUIR

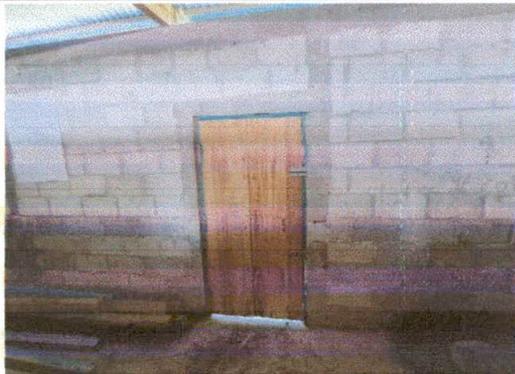
Foto 9: VISTA INTERIOR DE MODULO 1, SE APRECIA LA FALTA DE REPELLO EN LOS MUROS

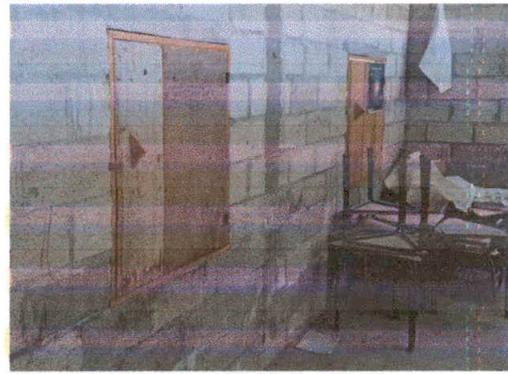
Foto 10: VISTA INTERIOR DE MODULO 1, SE OBSERVAN LOS VENTANALES LOS CUALES SE LES INSTALARA BALCONES

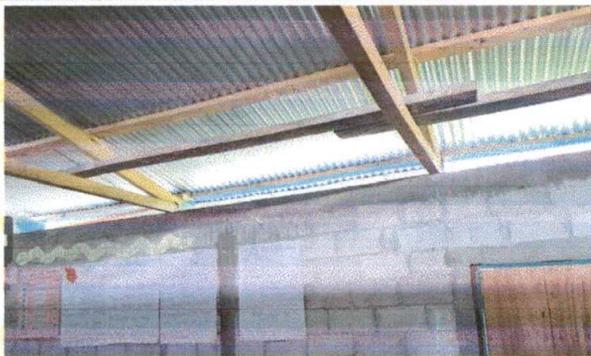
Foto 11: VISTA INTERIOR DE MODULO 1, SE OBSERVA LOS REFUERZOS QUE SE LE HAN INSTALADO A LA ESTRUCTURA PORTANTE

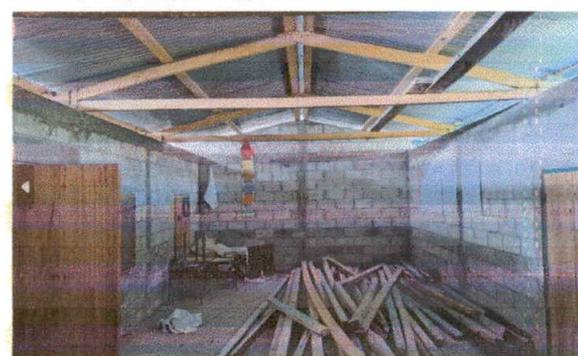
Foto 12: VISTA INTERIOR DE MODULO 1, SE OBSERVA EL MAL ESTADO DE LOS MUROS ASÍ COMO EL MAL ESTADO ACTUAL DE LA ESTRUCTURA PORTANTE DE LA CUBIERTA
