**PROGRAMA DE MANTENIMIENTO DE EDIFICIOS ESCOLARES PÚBLICOS  
CON FINANCIAMIENTO EXTERNO**

REGISTRO FOTOGRÁFICO			
DEPARTAMENTO	PETEN	MUNICIPIO	SAYAXCHE
NOMBRE DEL ESTABLECIMIENTO	EORM	DIRECCIÓN DEL ESTABLECIMIENTO	CASERIO SANTO TOMAS
CÓDIGO DEL ESTABLECIMIENTO	17-10-0305-43	FECHA DE LA INSPECCION	15 DE MARZO 2024

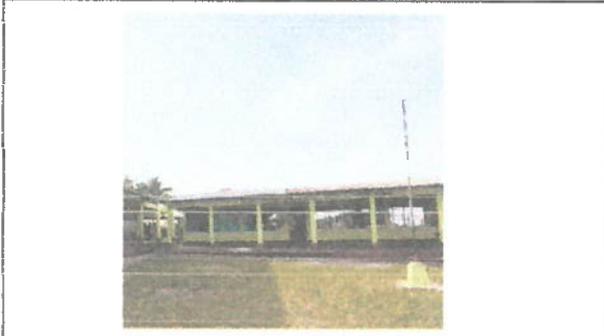
Foto1: FACHADA PRINCIPAL DEL ESTABLECIMIENTO.

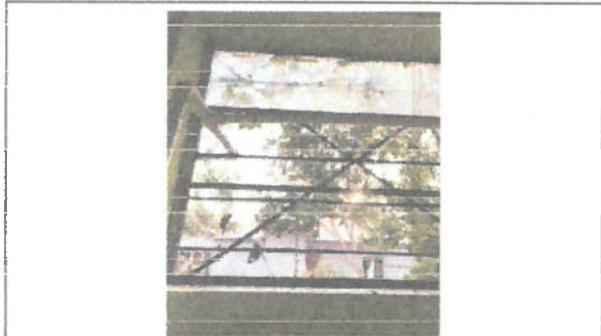
Foto 2: LOS VIDRIOS EN LOS MARCOS DE LAS VENTANAS DE LOS BAÑOS ESTÁN ROTOS O RAJADOS.

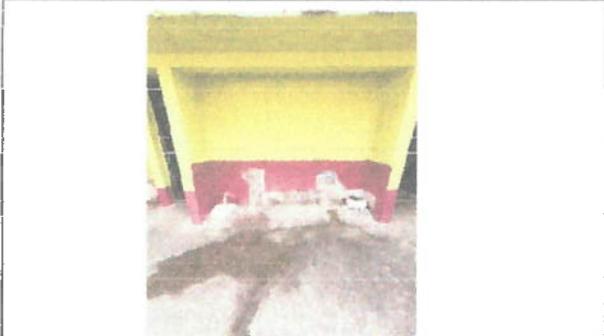
Foto 3: BAÑOS, LOS LAVAMANOS PRESENTAN ROTURAS Y LA INSTALACIÓN ESTÁ EN MAL ESTADO.

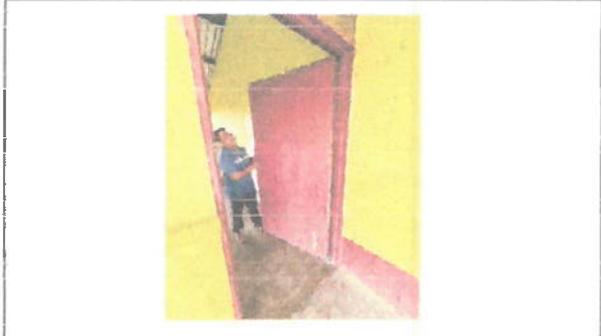
Foto 4: LAS PUERTAS DE DIRECCIÓN Y LAS AULAS ESTÁN EN MAL ESTADO, SIN CERRADURAS Y CON BISAGRAS INSERVIBLES.

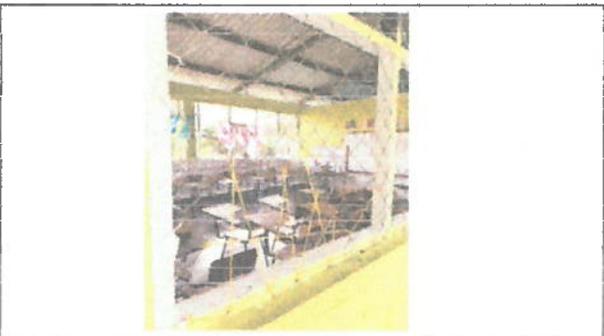
Foto 5: AULA, LOS VANOS DE LAS VENTANAS CON MARCOS DE MADERA Y MALLA SE ENCUENTRAN EN MAL ESTADO Y ESTÁN ROTOS.

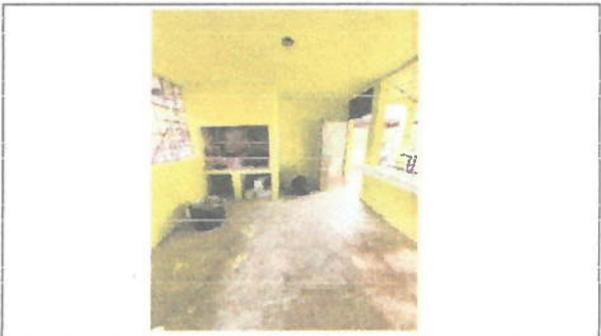
Foto 6: LA COCINA NO CUENTA CON MESAS DE PREPARACIÓN DE ALIMENTOS.
