SITUACIÓN DEFICIENCIAS DETERMINADAS PREVIO DURANTE POSTERIOR

DEPARTAMENTO:	PETÉN	MUNICIPIO:	SAYAXCHÉ
NOMBRE DEL ESTABLECIMIENTO:	EORM	DIRECCIÓN DEL ESTABLECIMIENTO:	CASERIO EL TUCAN
CÓDIGO DEL ESTABLECIMIENTO:	17-10-0313-43	FECHA:	4/03/2024

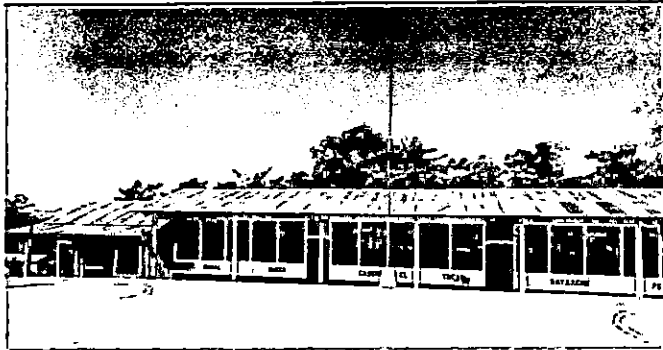
Foto1: VISTA DEL MÓDULO 1, QUE NECESITA SUSTITUCIÓN DE LÁMINA, POR LÁMINA TROQUELADA ALUZINC CALIBRE 26

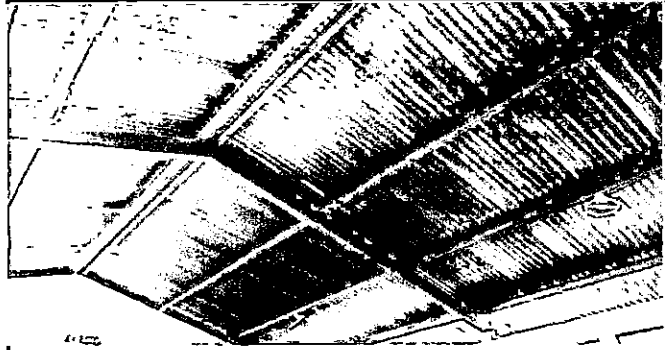
Foto 2: VISTA DE LA PARTE INTERIOR DE AULAS QUE NECESITA MANTENIMIENTO A ESTRUCTUTA DE SOPORTE DE METAL

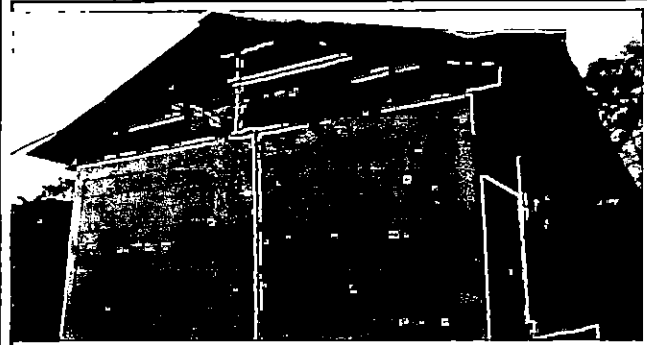
Foto 7: VISTA DEL MÓDULO 2. QUE NECESITA MANTENIMIENTO DE LA DIRECCION DE LA ESCUELA

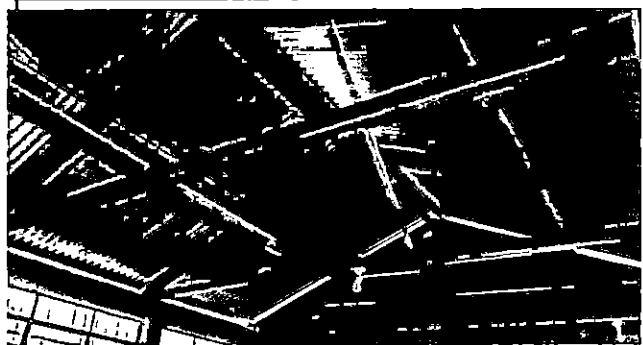
Foto 8: VISTA DE LA PARTE INTERIOR DEL EDIFICIO QUE NECESITA SUSTITUCION DE ESTRUCTURA DE SOPORTE DE MADERA POR METAL
