PROGRAMA DE MANTENIMIENTO DE EDIFICIOS ESCOLARES PÚBLICOS
CON FINANCIAMIENTO EXTERNO

PRA-FOR-87
Versión 4

REGISTRO FOTOGRÁFICO			
DEPARTAMENTO	PETEN	MUNICIPIO	SAYAXCHE
NOMBRE DEL ESTABLECIMIENTO	EORM	DIRECCIÓN DEL ESTABLECIMIENTO	ALDEA EL PARAISO
CÓDIGO DEL ESTABLECIMIENTO	17-10-0315-43	FECHA DE LA INSPECCIÓN	11 DE MARZO 2024

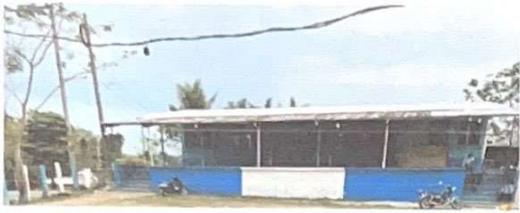
Foto 1: Imagen panorámica de una escuela.		Foto 2: AULA (A), TECHO DE LÁMINA DE DURALITA CON FILTRACIÓN Y ESTRUCTURA CON CORROSIÓN.

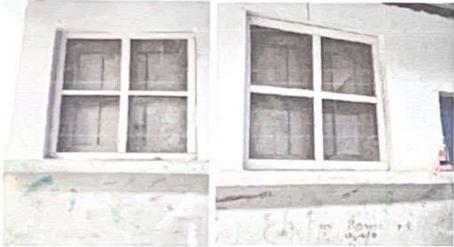
Foto 3: BODEGA, LAS VENTANAS DE MADERA PRESENTAN UN ESTADO DETERIORADO Y OFRECEN UNA SEGURIDAD INSUFICIENTE.		Foto 4: BODEGA, LA PUERTA DE MADERA TIENE UNA CERRADURA INSERVIBLE Y ACTUALMENTE ESTÁ ASEGUADA CON UNA VIGA DE MADERA EN SU INTERIOR.

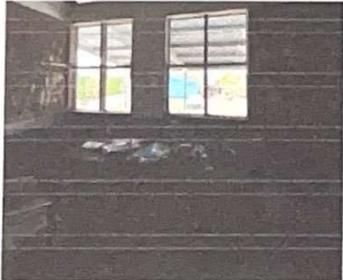
Foto 5: LAS VENTANAS DE LA DIRECCIÓN NO PUEDEN CERRARSE Y CARECEN DE SEGURIDAD.		Foto 6: VENTANAS DE AULA (B) CON MALLA ROTA Y SIN SEGURIDAD.

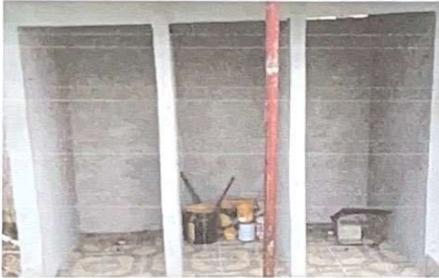
Foto 9: EN LOS BAÑOS NO HAY INODOROS DISPONIBLES.		Foto 10: LAS CABINAS DE BAÑO CARECEN DE PUERTAS.
