DEPARTAMENTO:	Petén	MUNICIPIO:	Sayaxché
NOMBRE DEL ESTABLECIMIENTO:	Escuela Oficial Rural Mixta	DIRECCIÓN DEL ESTABLECIMIENTO:	Caserío Canahán
CÓDIGO DEL ESTABLECIMIENTO:	17-10-0329-43	FECHA:	5/04/2024

**REGISTRO FOTOGRÁFICO
PROGRAMA DE MANTENIMIENTO DE EDIFICIOS ESCOLARES PÚBLICOS**

PRA-FOR-123
Versión 1

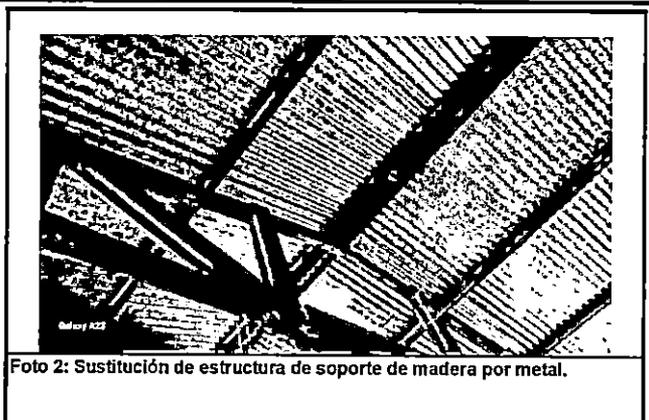
Foto 2: Sustrucción de estructura de soporte de madera por metal.

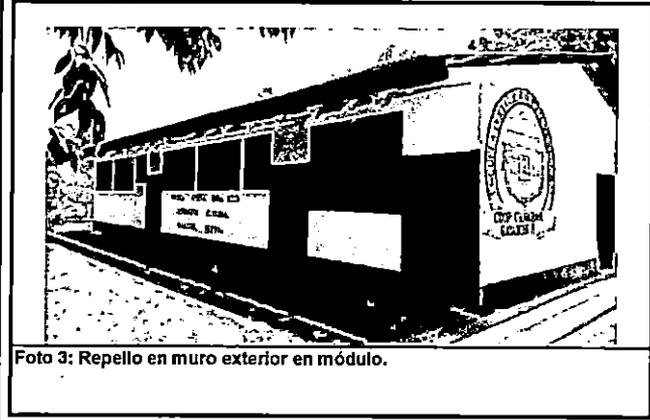
Foto 3: Repello en muro exterior en módulo.

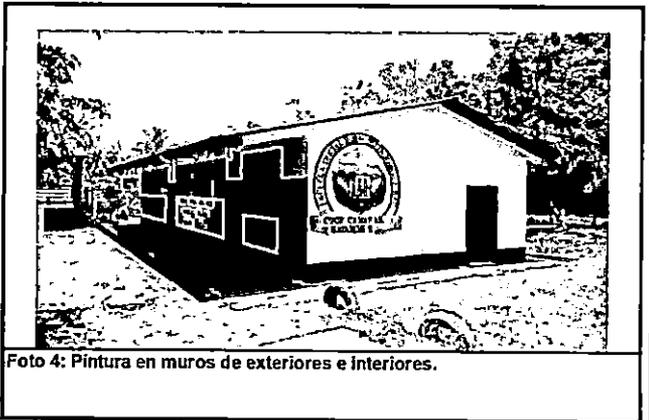
Foto 4: Pintura en muros de exteriores e interiores.

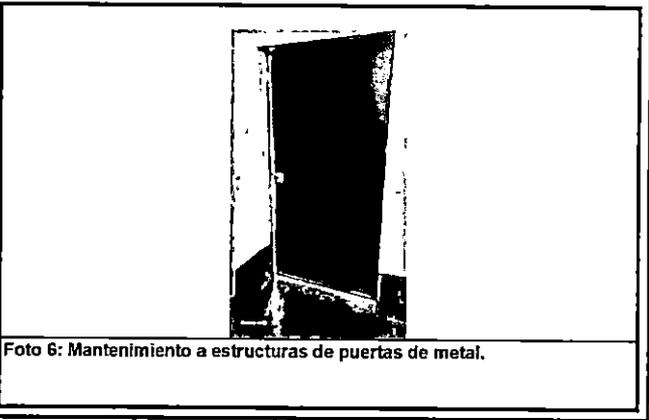
Foto 6: Mantenimiento a estructuras de puertas de metal.

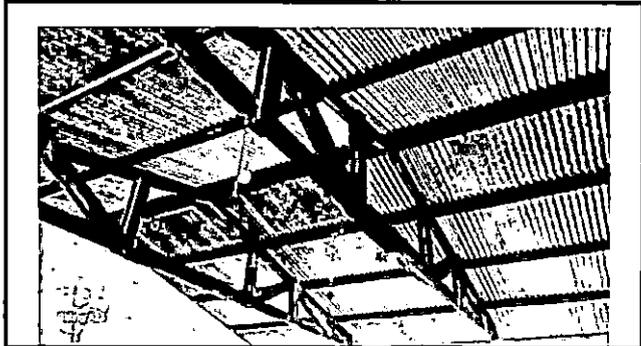
Foto 10: Instalación de unidades de Luz.
