DEPARTAMENTO	Peten	MUNICIPIO	Sayaachó
NOMBRE DEL ESTABLECIMIENTO	Escuela Oficial Rural Mixta	DIRECCIÓN DEL ESTABLECIMIENTO	Cooperativa Canahán
CONSEJO DEL ESTABLECIMIENTO	17-10-0329-43	FECHA	09/05/2024

**REGISTRO FOTOGRÁFICO  
PROGRAMA DE MANTENIMIENTO DE EDIFICIOS ESCOLARES PÚBLICOS**

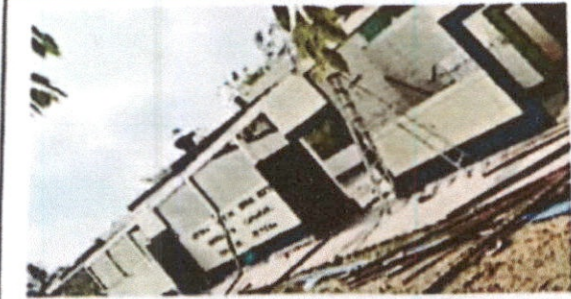
Foto 1: Sustracción de lámina por lámina troquelada aluzinc calibre 28 legítimo

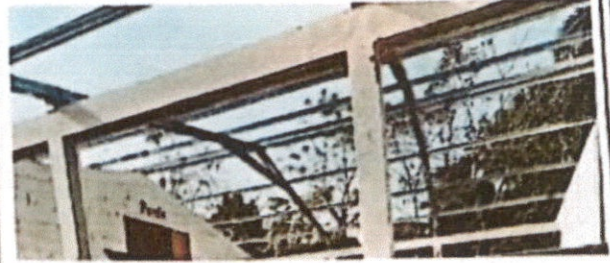
Foto 2: Instalación de estructura de soporte de metal.

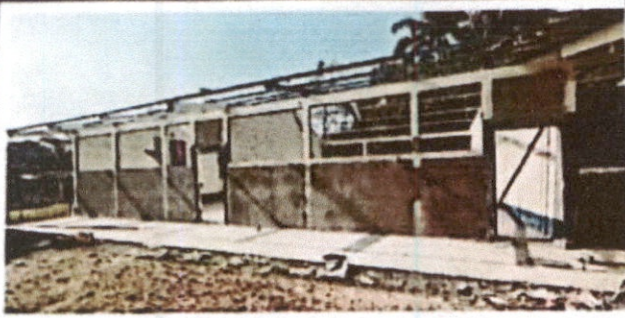
Foto 3: Repello en muro exterior en módulo

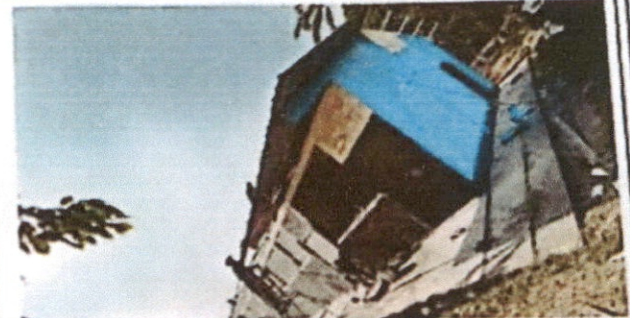
Foto 4: Pintura en muros de exterior e interior

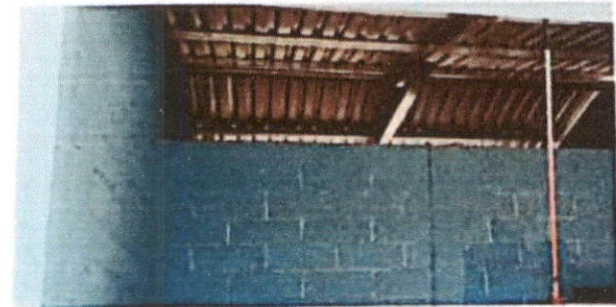
Foto 5: Pintura en muros de exteriores e interiores

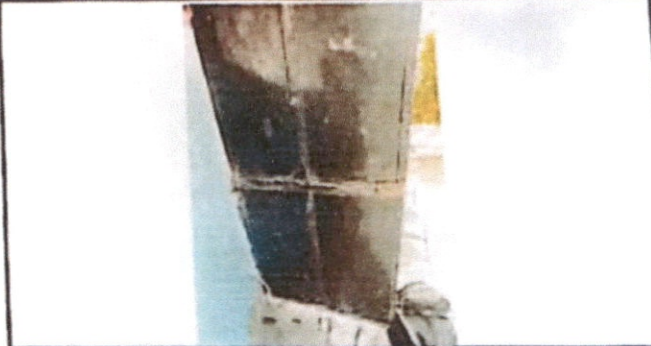
Foto 6: Mantenimiento a estructura de puertas de metal

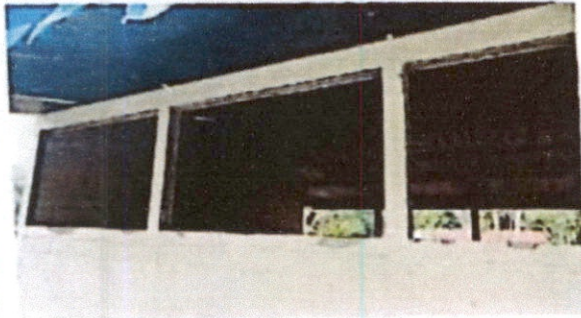
Foto 9: Instalación de balcones

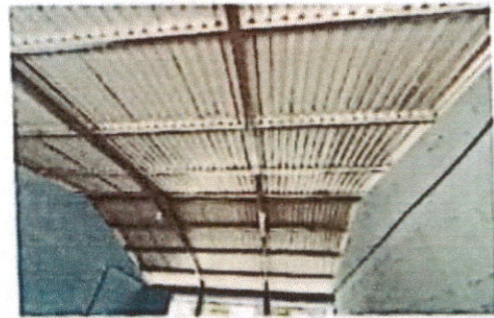
Foto 10: Instalación de unidades de luz
