# REGISTRO FOTOGRÁFICO PROGRAMA DE MANTENIMIENTO DE EDIFICIOS ESCOLARES PÚBLICOS

DEPARTAMENTO	Petén	MUNICIPIO	Sayaxché
NOMBRE DEL ESTABLECIMIENTO	Escuela Oficial Rural Mixta	DIRECCIÓN DEL ESTABLECIMIENTO	Cooperativa Canahán
CÓDIGO DEL ESTABLECIMIENTO	17-10-0329-43	FECHA	14/05/2024

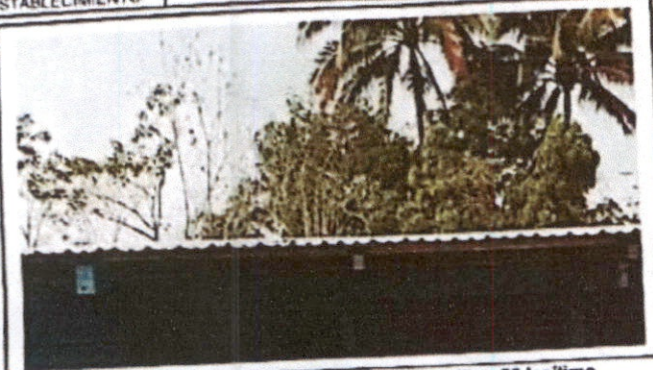
Foto 1: Instalación de lámina troquelada aluzinc calibre 26 legítimo

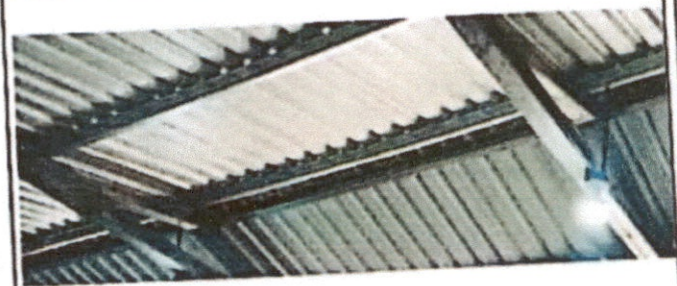
Foto 2: Instalación de estructura de soporte de metal.

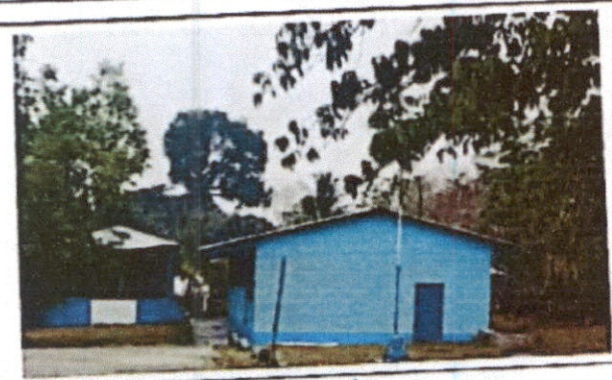
Foto 3: Repello en muro exterior en módulo

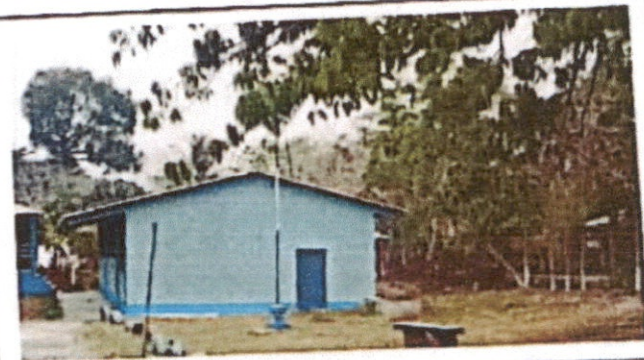
Foto 4: Pintura en muros de exterior e interior

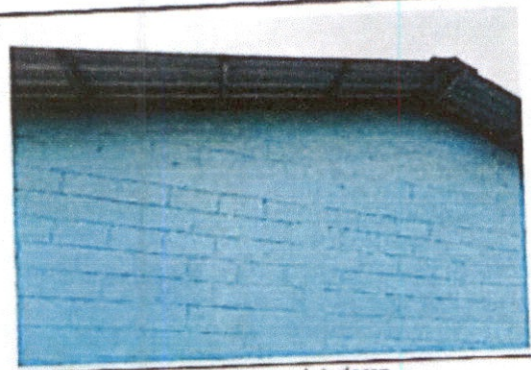
Foto 5: Pintura en muros de exteriores e interiores

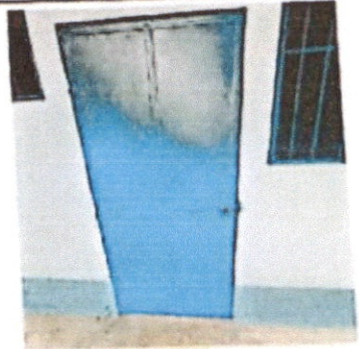
Foto 6: Mantenimiento a estructura de puertas de metal

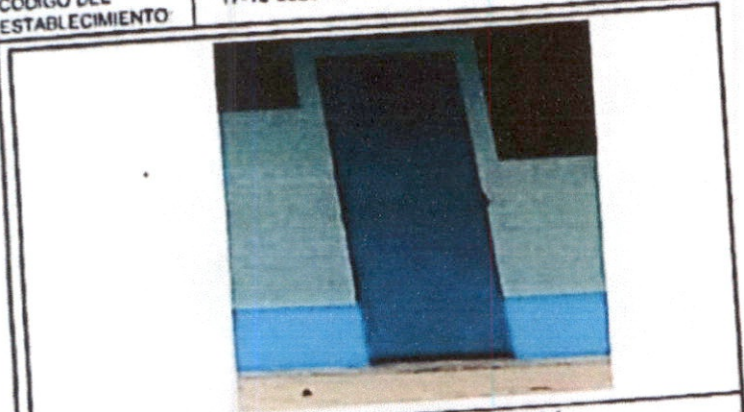
Foto 7: Mantenimiento a estructura de puertas de metal.

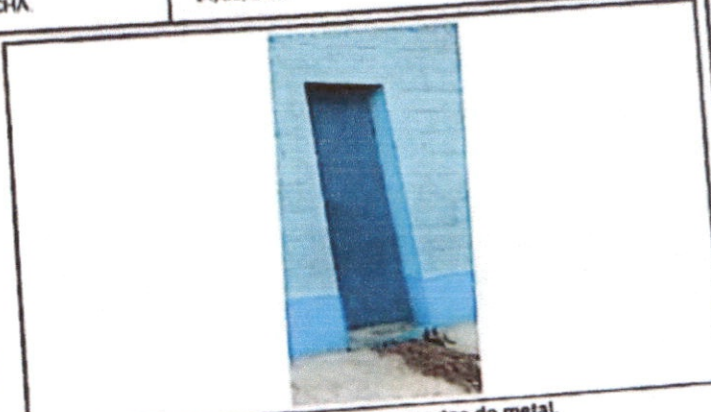
Foto 8: Mantenimiento a estructura de puertas de metal.

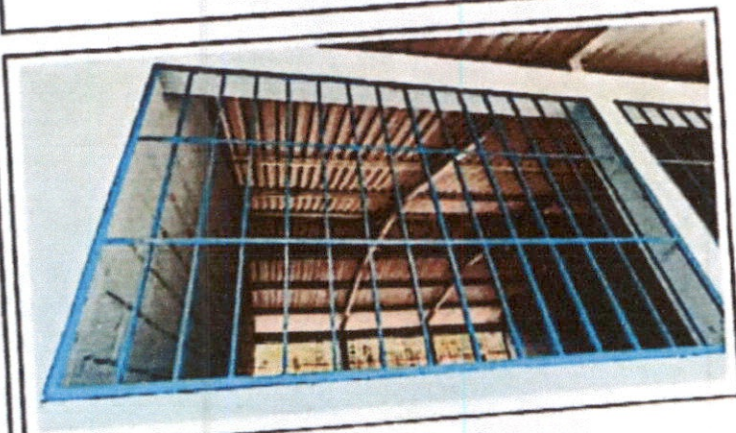
Foto 9: Instalación de Balcones

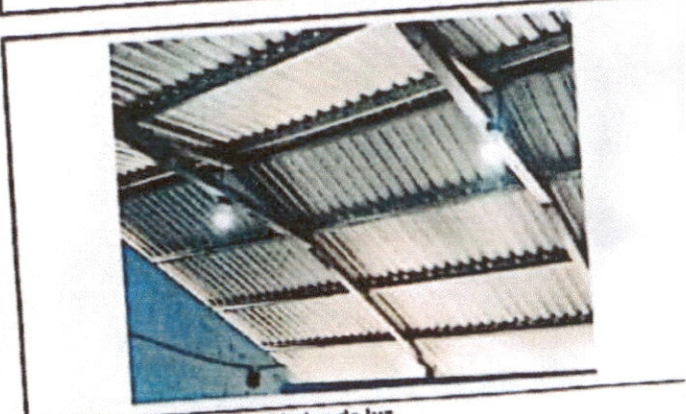
Foto 10: Instalación de unidades de luz
