SITUACIÓN DEFICIENCIAS DETERMINADAS

| NOMBRE DEL ESTABLECIMIENTO: | Escuela Oficial Rural Mixta | DIRECCIÓN DEL ESTABLECIMIENTO: | Caserío Chicozapote |
| CÓDIGO DEL ESTABLECIMIENTO: | 17-10-0507-43 | FECHA: | 18 de Julio del año 2024 |

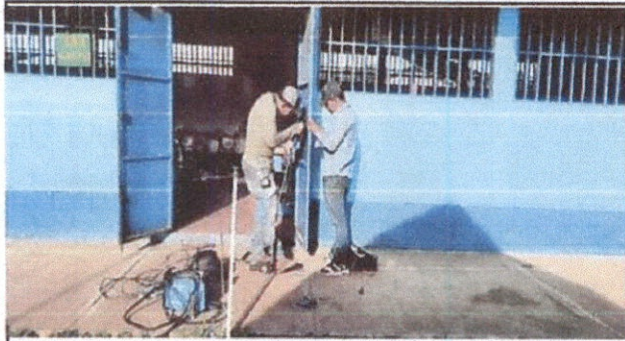
Foto 1 : Sustitucion de chapas

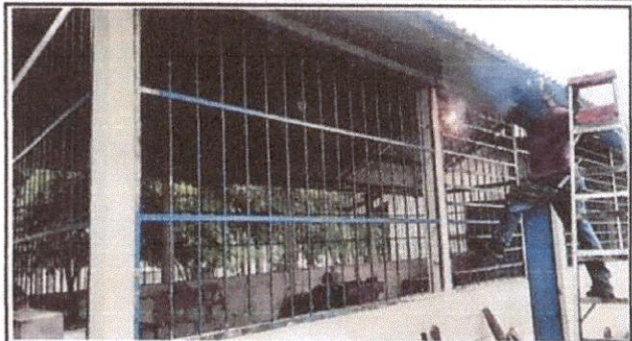
Foto 2 : Mantenimiento de balcones de metal

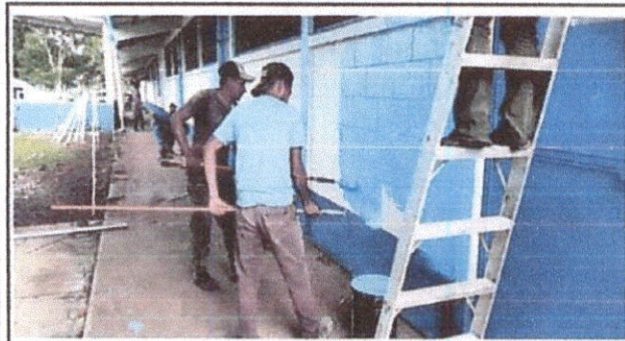
Foto 3 : Pintura en muro exteriores e interiores

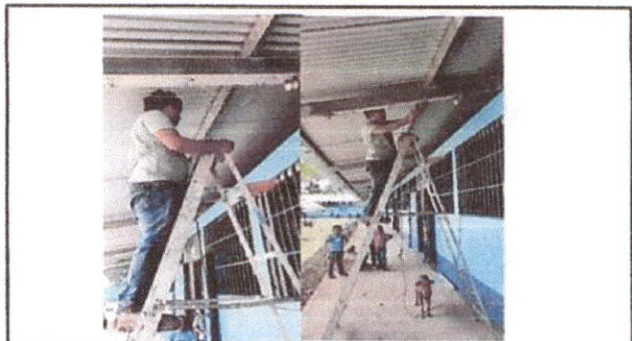
Foto 4 : Sustitucion de lámpara Led a foco ahorradores

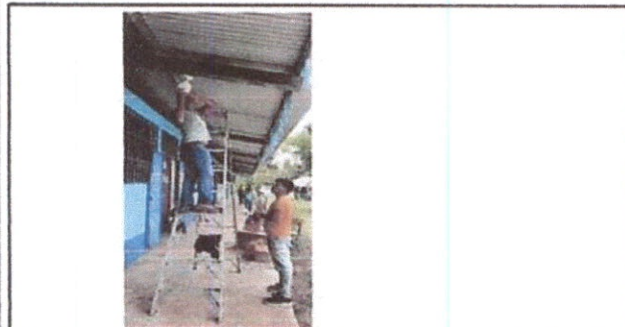
Foto 5 : Sustitucion de focos ahorradores

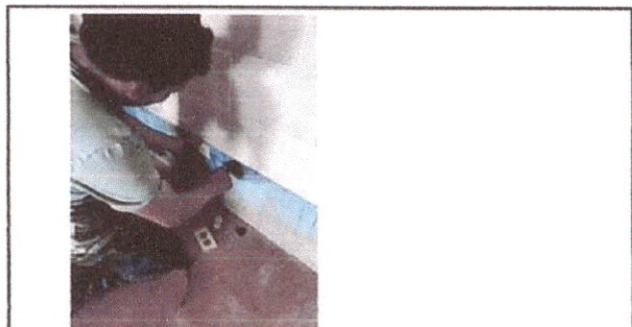
Foto 6 : Sustitucion de tomacorrientos

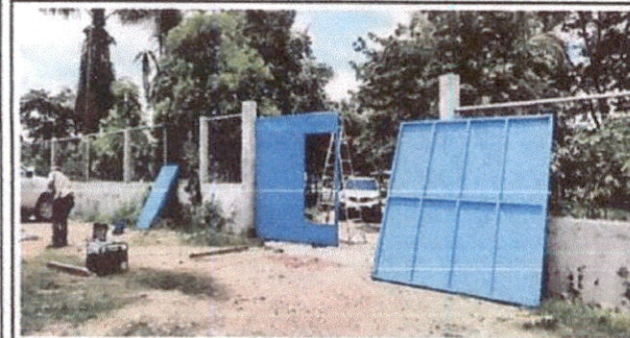
Foto 7 Fabricacion e Instalacion de porton de metal de ingreso

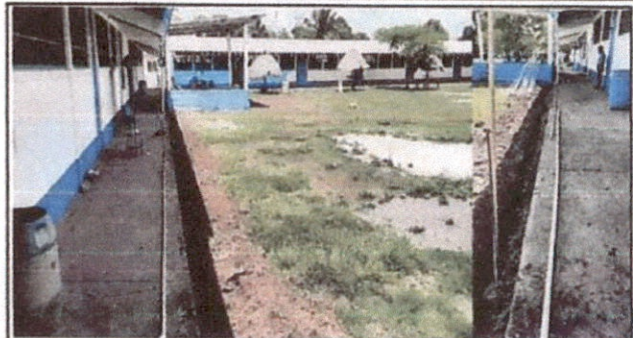
Foto 8 Instalacion de tubería principal de pvc

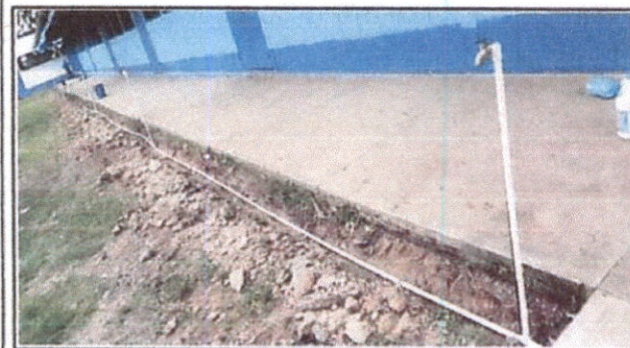
Foto 9 Instalacion de chorros

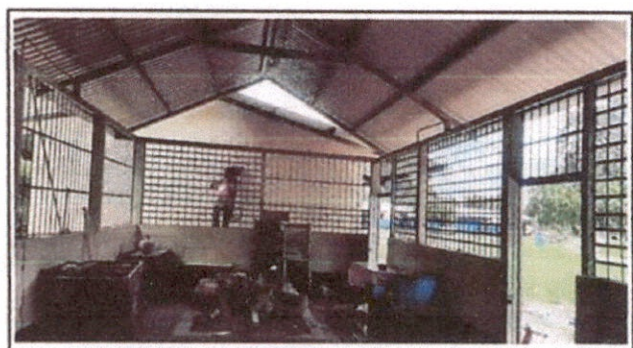
Foto 10 Mantenimiento a estructura
