REGISTRO FOTOGRAFICO

DEPARTAMENTO:	PETEN	MUNICIPIO:	SAYAXCHE
NOMBRE DEL ESTABLECIMIENTO:	ESCUELA OFICIAL DE PARVULOS ANEXA A ESCUELA OFICIAL RURAL MIXTA	DIRECCIÓN DEL ESTABLECIMIENTO:	CASERÍO SEPUR
CÓDIGO DEL ESTABLECIMIENTO:	17-10-1100-42 /	FECHA DE LA INSPECCIÓN:	28/07/2023 <

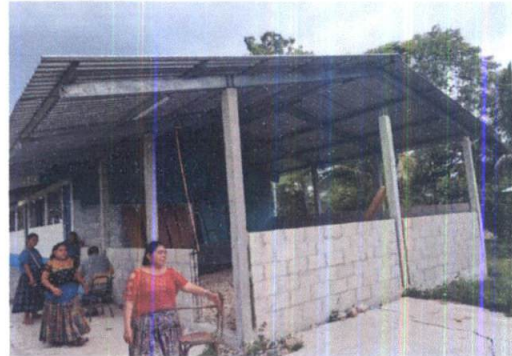
Foto 2: VISTA EXTERIOR DE MODULO 1, SE APRECIA LA FALTA DE REPELLO EN MUROS Y BALCONES EN VENTANALES

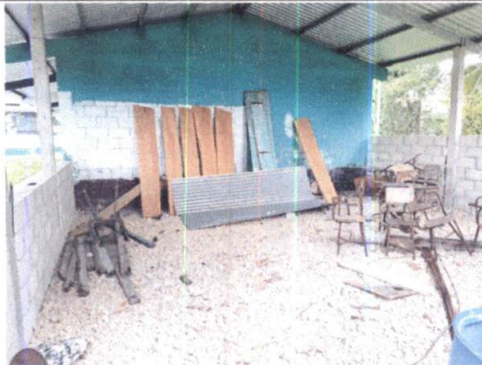
Foto 3: VISTA INTERIOR DE MODULO 1, SE OBSERVA LA FALTA DE PISO DE CONCRETO

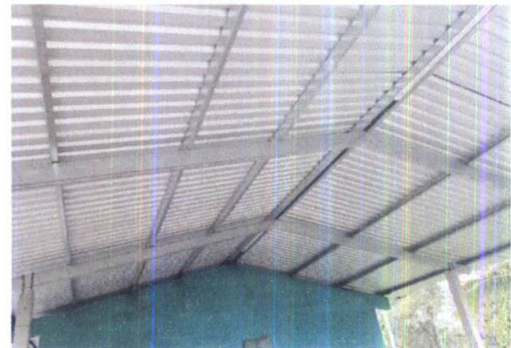
Foto 4: VISTA INTERIOR DE MODULO 1, SE OBSERVA LA FALTA DE ILUMINACIÓN ELÉCTRICA

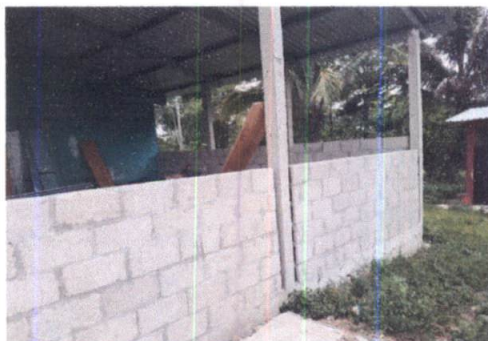
Foto 5: VISTA EXTERIOR DE MODULO 1, SE OBSERVA LA NECESIDAD DE REMOZAMIENTO DE MURO DE BLOCK

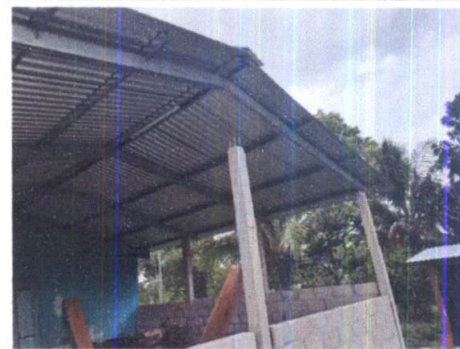
Foto 6: VISTA EXTERIOR DE MODULO 1, SE OBSERVA QUE EL TECHO ESTA DEMASIADO CORTO Y SE METE EL SOL Y LA LLUVIA

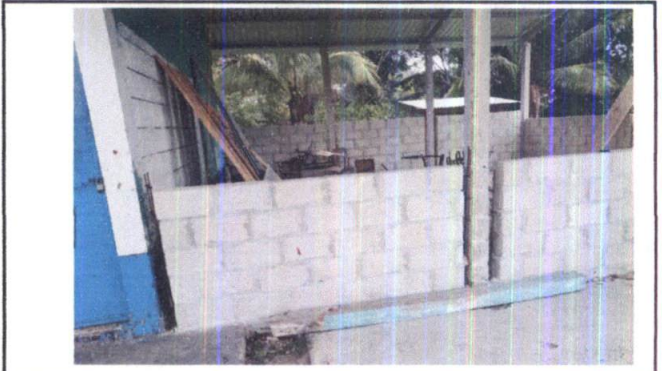
Foto 8: VISTA EXTERIOR DE MODULO 1, SE OBSERVA LA NECESIDAD DE REMOZAMIENTO DE MURO ASÍ COMO DE LA INSTALACIÓN DE BALCONES METÁLICOS

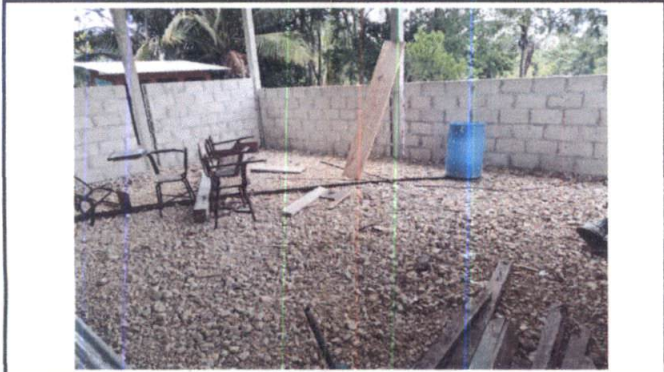
Foto 9: VISTA INTERIOR DE MODULO 1, NO CUENTA CON PISO ADECUADO PARA DAR CLASES

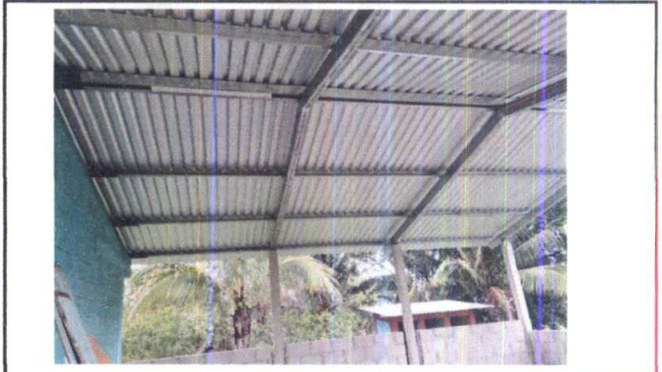
Foto 10: VISTA INTERNA DE MODULO 1, NO TIENE ILUMINACIÓN ELÉCTRICA

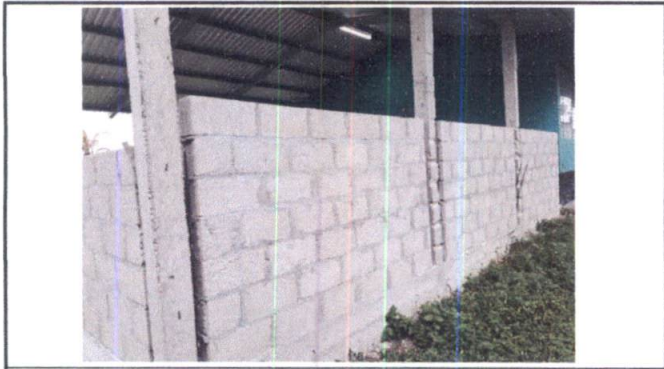
Foto 11: VISTA EXTERIOR DE MODULO 1, SE OBSERVA LA FALTA DE REPELLO EN MUROS

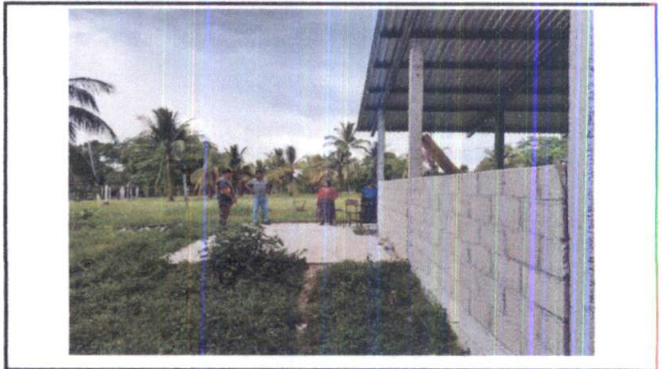
Foto 12: VISTA LATERAL EXTERIOR DE MODULO 1, SE OBSERVA LA NECESIDAD DE LA FUNDICIÓN DE BANQUETA, ASÍ COMO INSTALAR UN VOLADIZO EN LA CUBIERTA
