SITUACIÓN DEFICIENCIAS DETERMINADAS PREVIO DURANTE POSTERIOR

DEPARTAMENTO:	PETEN	MUNICIPIO:	Melchor de Mencos
NOMBRE DEL ESTABLECIMIENTO:	EODP	DIRECCIÓN DEL ESTABLECIMIENTO:	Barrio Vista Hermosa
CÓDIGO DEL ESTABLECIMIENTO:	17-11-0012-42	FECHA:	15/11/2024

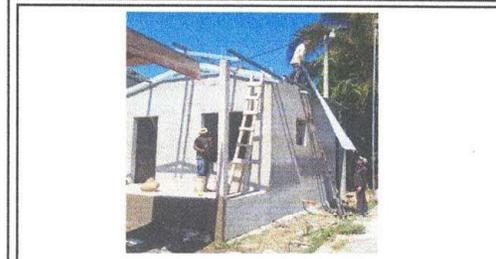
Foto 1: Sustitución de lámina, por lámina troquelada aluzinc calibre 26

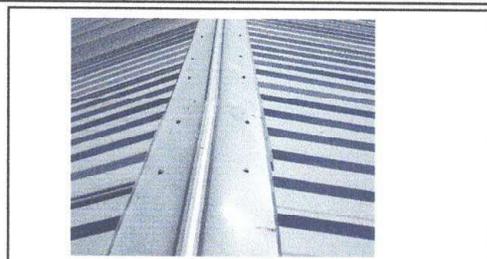
Foto 2: Sustitución de capote de lámina para lámina troquelada

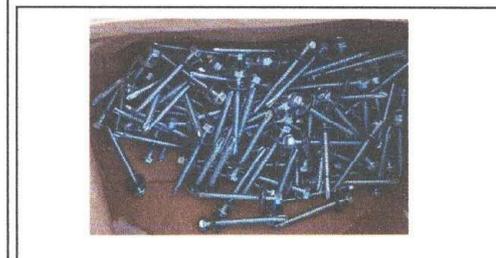
Foto 3: Sustitución de elementos de fijación

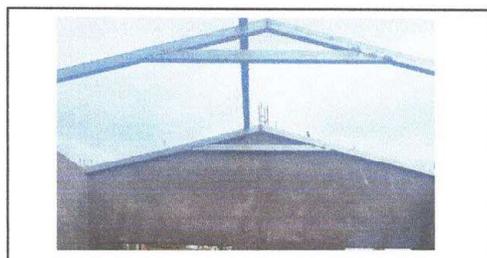
Foto 4: Sustitución de estructura de soporte de madera, por metal

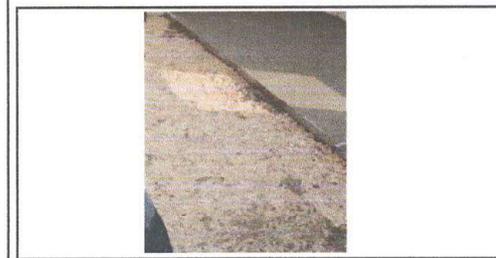
Foto 5: Sustitución de piso de torta de concreto

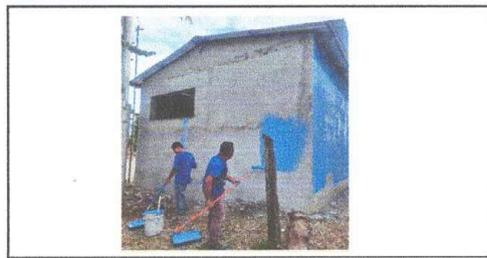
Foto 6: Pintura de muros exteriores e interiores
