SITUACIÓN DEFICIENCIAS DETERMINADAS PREVIO DURANTE POSTERIOR

DEPARTAMENTO:	PETEN	MUNICIPIO:	Melchor de Mencos
NOMBRE DEL ESTABLECIMIENTO:	EODP	DIRECCIÓN DEL ESTABLECIMIENTO:	Barrio Vista Hermosa
CÓDIGO DEL ESTABLECIMIENTO:	17-11-0012-42	FECHA:	29/11/2024

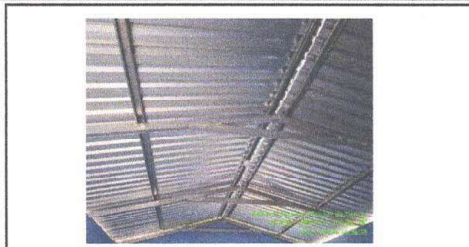
Foto 1: Sustitución de lámina, por lámina troquelada aluzinc calibre 26

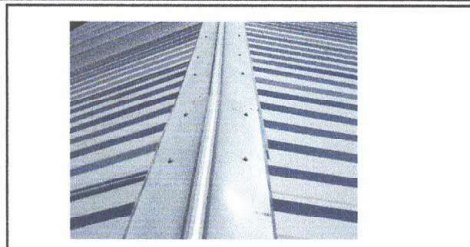
Foto 2: Sustitución de capote de lámina para lámina troquelada

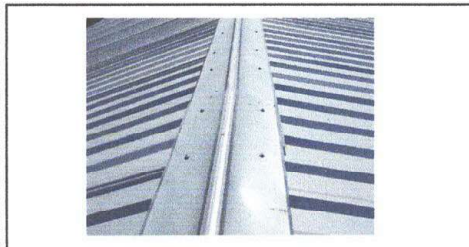
Foto 3: Sustitución de elementos de fijación

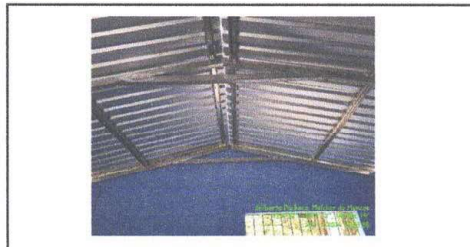
Foto 4: Sustitución de estructura de soporte de madera, por metal

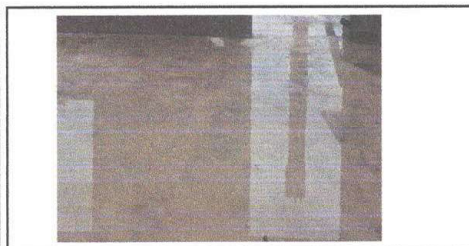
Foto 5: Sustitución de piso de torta de concreto

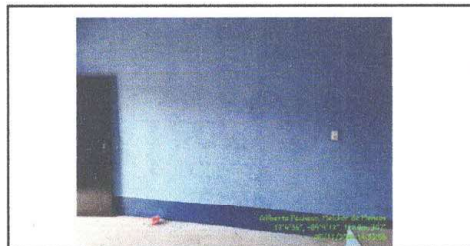
Foto 6: Pintura de muros exteriores e interiores
