SITUACIÓN DEFICIENCIAS DETERMINADAS PREVIO DURANTE POSTERIOR

DEPARTAMENTO:	PETEN	MUNICIPIO:	Melchor de Mencos
NOMBRE DEL ESTABLECIMIENTO:	EORM	DIRECCIÓN DEL ESTABLECIMIENTO:	Caserío el Esfuerzo
CÓDIGO DEL ESTABLECIMIENTO:	17-11-0018-43	FECHA:	3/09/2024

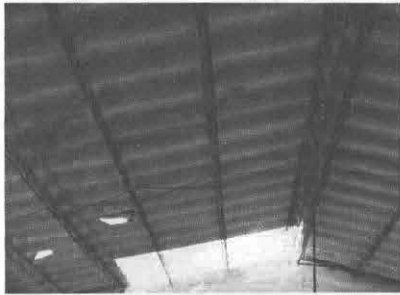
Foto 1: Sustitución de duralita, por lámina troquelada aluzinc calibre 26

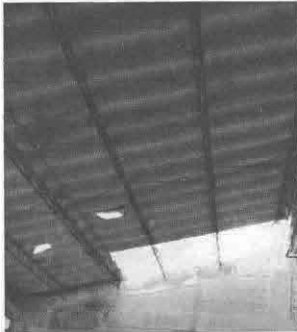
Foto 3: Sustitución de estructura de soporte de metal, por metal

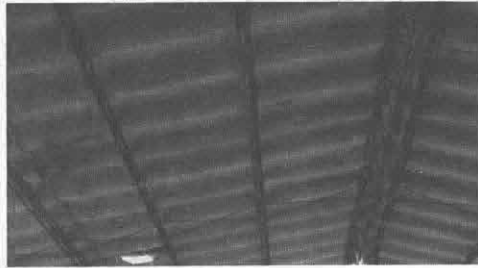
Foto 7: Instalación de lámina troquelada aluzinc

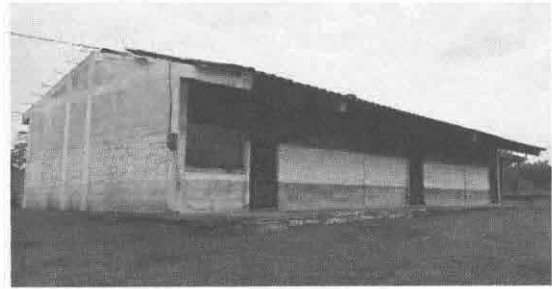
Foto 8: Desinstalación de duralita existente
