SITUACIÓN DEFICIENCIAS DETERMINADAS      PREVIO       DURANTE       POSTERIOR

DEPARTAMENTO:	PETEN	MUNICIPIO:	Melchor de Mencos
NOMBRE DEL ESTABLECIMIENTO:	EORM	DIRECCIÓN DEL ESTABLECIMIENTO:	Caserío el Esfuerzo
CÓDIGO DEL ESTABLECIMIENTO:	17-11-0018-43	FECHA:	5/11/2024

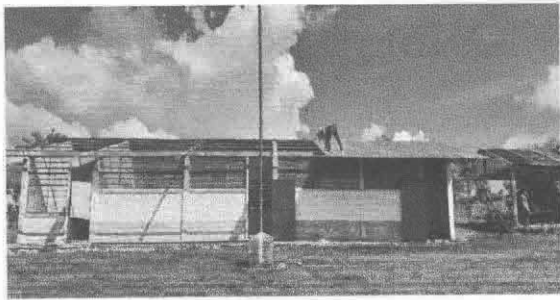
Foto 1: Sustitución de durallita, por lámina troquelada aluzinc calibre 26

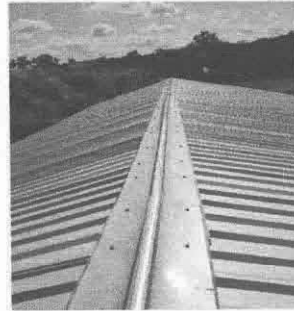
Foto 2: Sustitución de capote de lámina para lámina troquelada

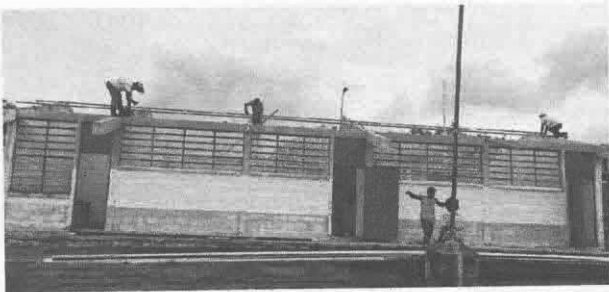
Foto 3: Sustitución de soporte de metal por metal

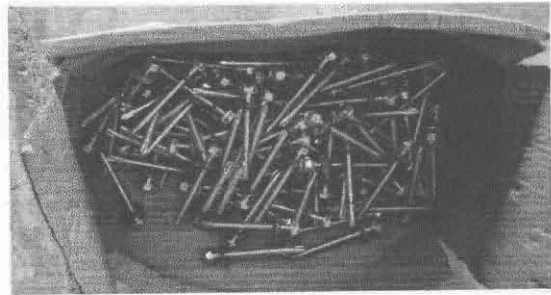
Foto 4: Sustitución de elementos de fijación

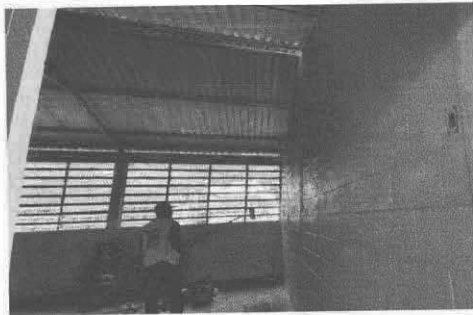
Foto 5: Pintura en muros exteriores e interiores

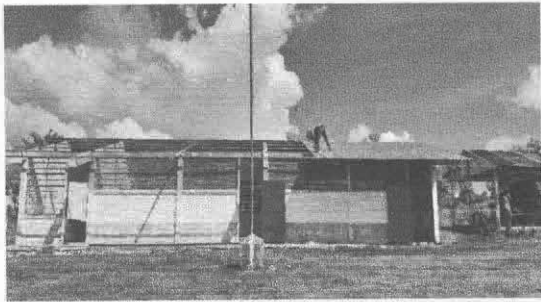
Foto 7: Sustitución de duralita, por lámina troquelada aluzinc calibre 26

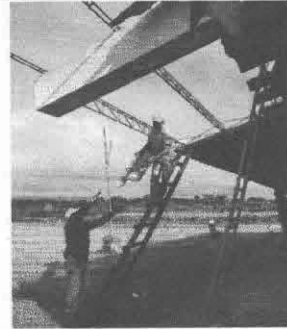
Foto 8: Desinstalación de duralita existente.

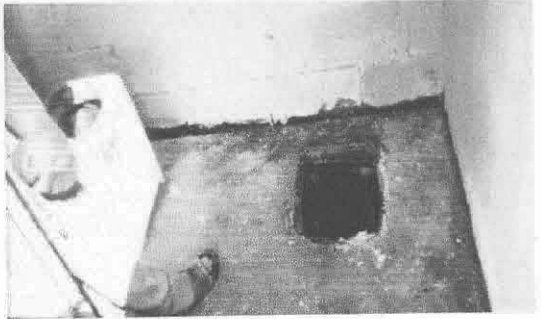
Foto 9: Instalación de letrina o cemento plastico

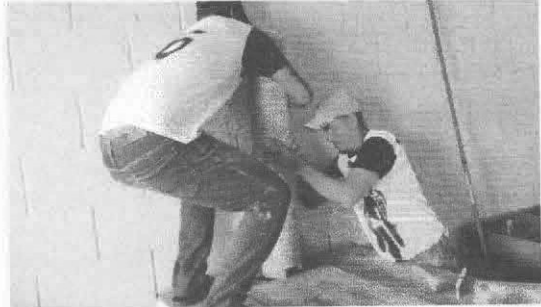
Foto 10: Sustitución de estufa rural (completa) incluye chimenea y plancha de metal
