SITUACIÓN DEFICIENCIAS DETERMINADAS PREVIO DURANTE POSTERIOR

DEPARTAMENTO:	PETEN	MUNICIPIO:	Melchor de Mencos
NOMBRE DEL ESTABLECIMIENTO:	EORM	DIRECCIÓN DEL ESTABLECIMIENTO:	Caserío el Esfuerzo
CÓDIGO DEL ESTABLECIMIENTO:	17-11-0018-43	FECHA:	14/11/2024

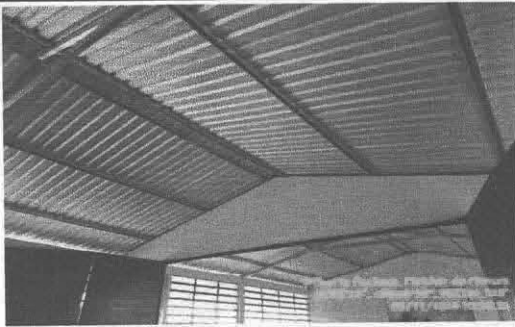
Foto 1: Sustitución de durallita, por lámina troquelada aluzinc calibre 26

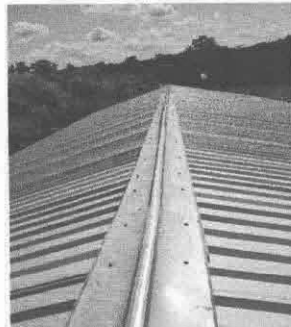
Foto 2: Sustitución de capote de lámina para lámina troquelada

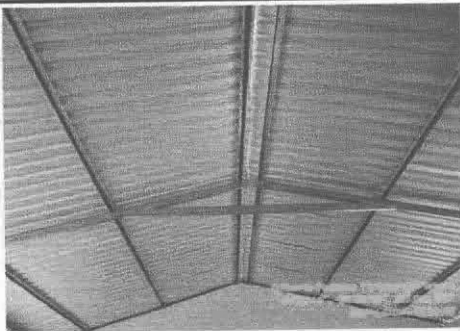
Foto 3: Sustitución de soporte de metal por metal

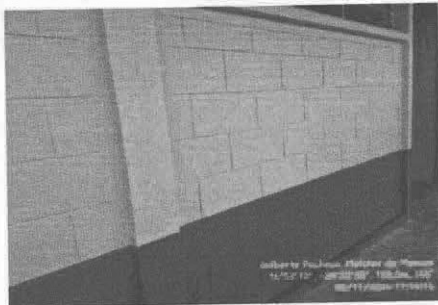
Foto 5: Pintura en muros exteriores e interiores

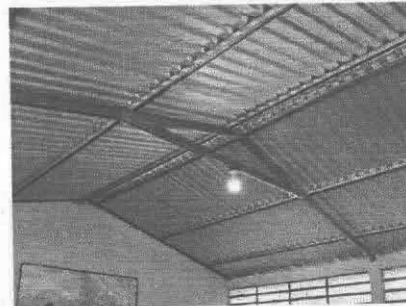
Foto 6: Reparación de cableado eléctrico

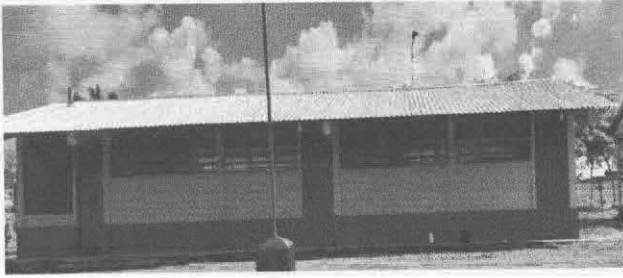
Foto 7: Instalación de lámina troquelada aluzinc calibre 26

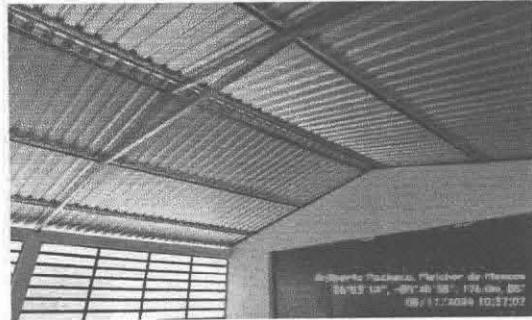
Foto 8: Desinstalación de duralita existente.

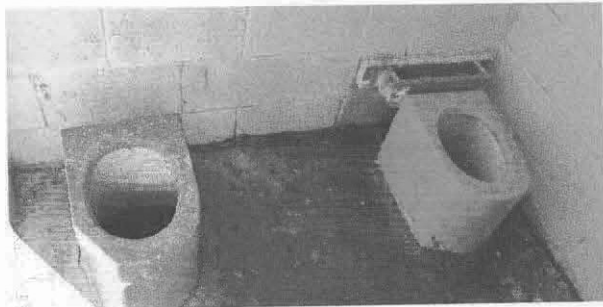
Foto 9: Instalación de letrina o cemento plastico
