SITUACIÓN DEFICIENCIAS DETERMINADAS

DEPARTAMENTO:	Petén	MUNICIPIO:	Melchor de Mencos
NOMBRE DEL ESTABLECIMIENTO:	EORM	DIRECCIÓN DEL ESTABLECIMIENTO:	Caserío Valle Nuevo
CÓDIGO DEL ESTABLECIMIENTO:	17-11-0019-43	FECHA:	02 de Septiembre 2024

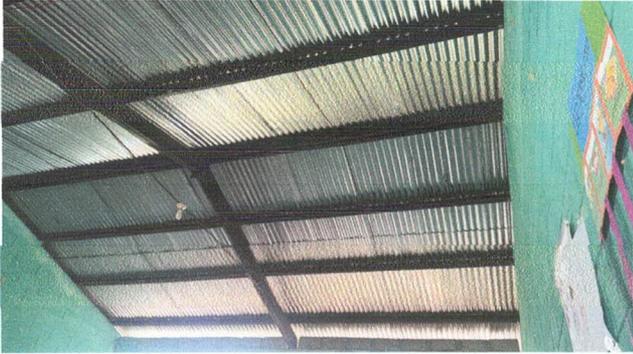
Foto1: Sustitución de lámina por lámina troquelada aluzinc calibre 26.

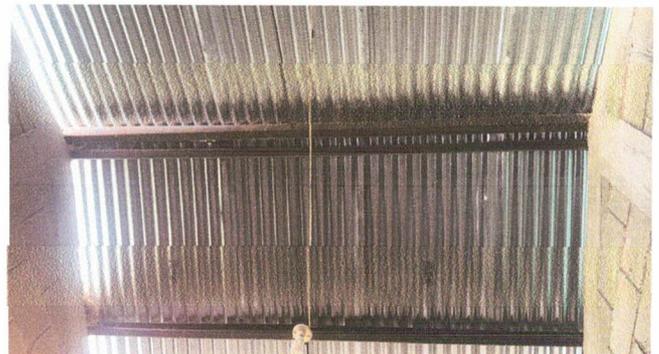
Foto 2: Sustitución de estructura de soporte de metal por metal.

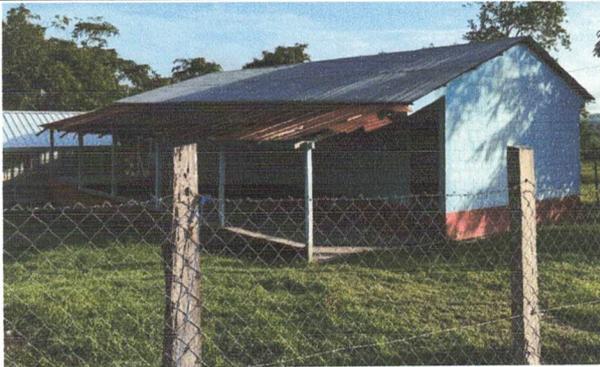
Foto 3: Sustitución de capote de lámina para lámina troquelada.

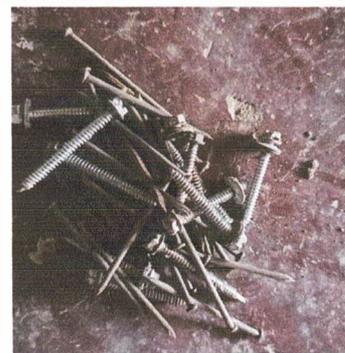
Foto 4: Sustitución de elementos de fijación

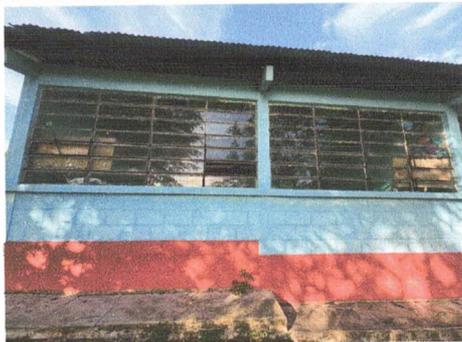
Foto 5: Mantenimiento a estructura de metal de ventana

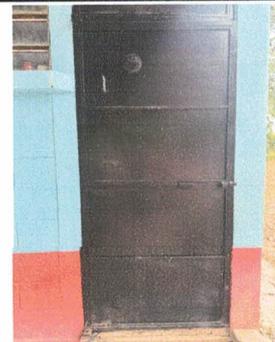
Foto 6: Mantenimiento a estructura (lijado, cambio de tubo, cepillado, sujeciones, aplicación de pintura)

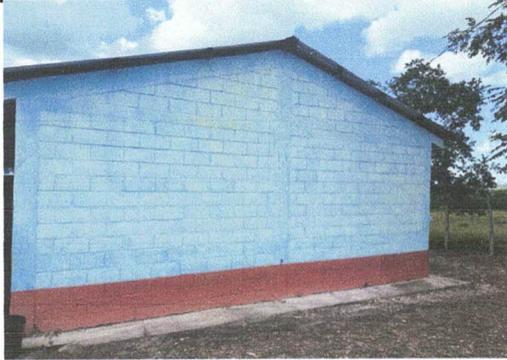
FOTO 7: Pintura en muros exteriores e interiores.

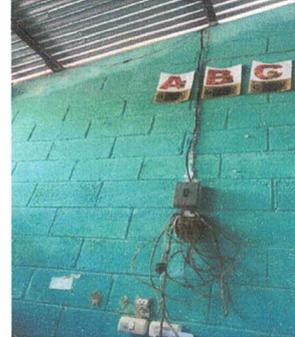
FOTO 8: Reparación de cableado eléctrico

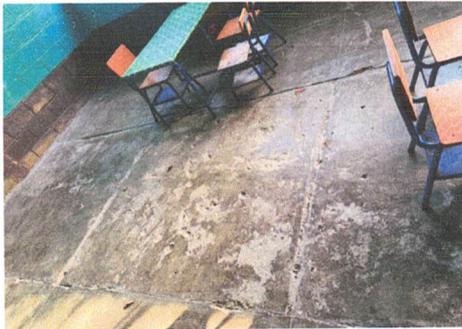
Foto 9: Reparación de piso de cemento líquido.

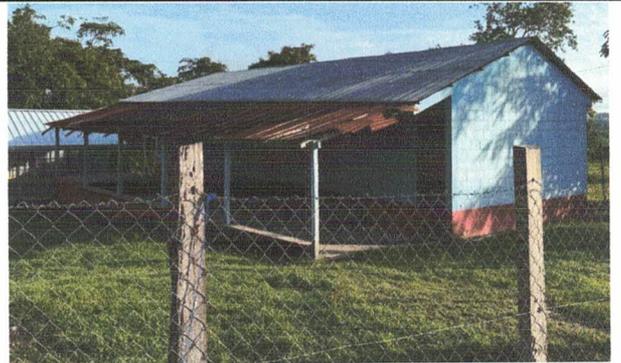
FOTO 10: Instalación de lámina troquelada Aluzinc
