SITUACIÓN DEFICIENCIAS DETERMINADAS PREVIO DURANTE POSTERIOR

DEPARTAMENTO:	PETEN	MUNICIPIO:	Melchor de Mencos
NOMBRE DEL ESTABLECIMIENTO:	EORM	DIRECCIÓN DEL ESTABLECIMIENTO:	Barrio el Arroyito
CÓDIGO DEL ESTABLECIMIENTO:	17-11-1092-43	FECHA:	3/09/2024

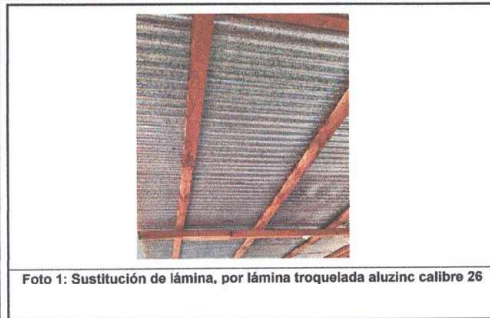
Foto 1: Sustrucción de lámina, por lámina troquelada aluzinc calibre 26

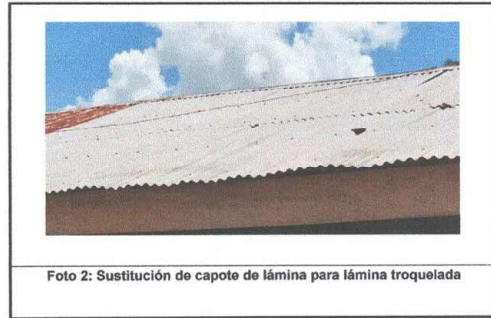
Foto 2: Sustrucción de capote de lámina para lámina troquelada

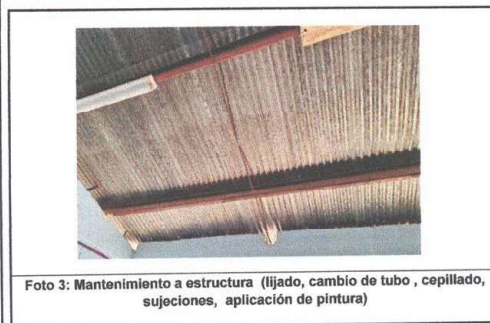
Foto 3: Mantenimiento a estructura (lijado, cambio de tubo, cepillado, sujeciones, aplicación de pintura)

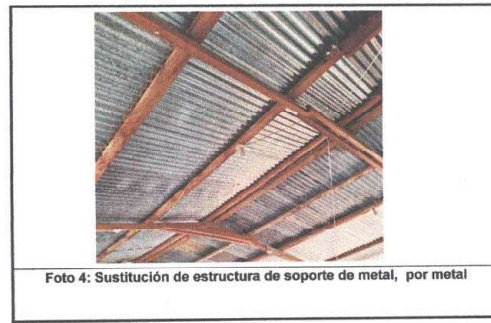
Foto 4: Sustrucción de estructura de soporte de metal, por metal

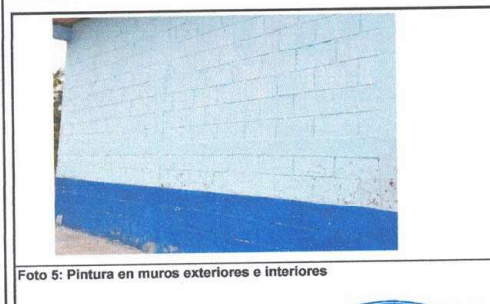
Foto 5: Pintura en muros exteriores e interiores

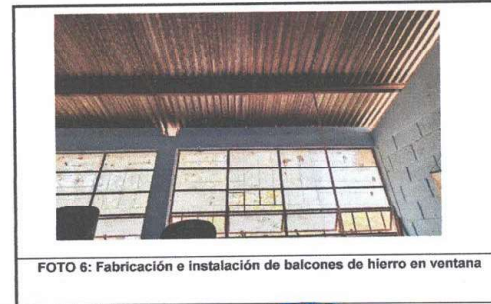
Foto 6: Fabricación e instalación de balcones de hierro en ventana

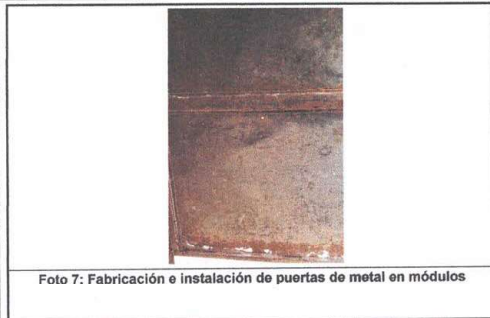
Foto 7: Fabricación e instalación de puertas de metal en módulos

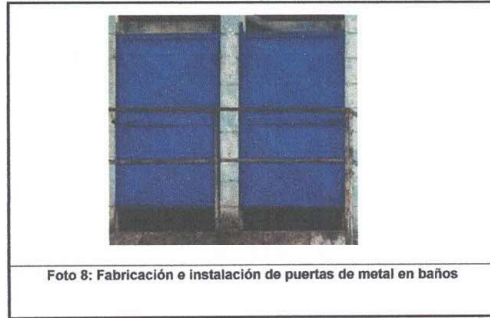
Foto 8: Fabricación e instalación de puertas de metal en baños

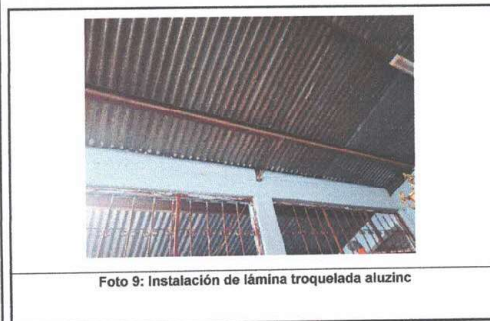
Foto 9: Instalación de lámina troquelada aluzinc

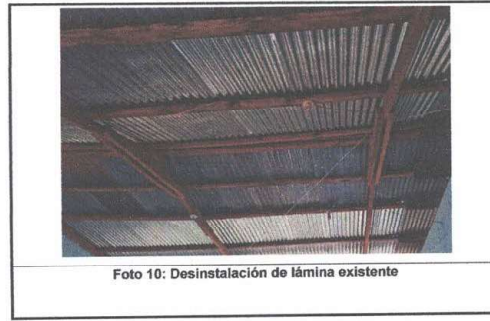
Foto 10: Desinstalación de lámina existente
