SITUACIÓN DEFICIENCIAS DETERMINADAS

DEPARTAMENTO:	PETEN	MUNICIPIO:	Melchor de Mencos
NOMBRE DEL ESTABLECIMIENTO:	EODP anexa a EORM	DIRECCIÓN DEL ESTABLECIMIENTO:	Aldea Cidabénque
CÓDIGO DEL ESTABLECIMIENTO:	17-11-3219-42	FECHA:	10/09/2024

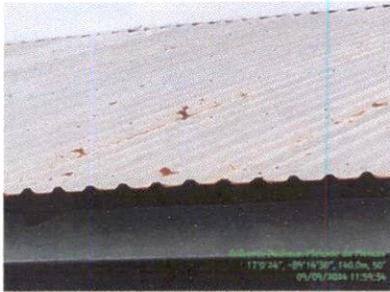
Foto 1: Sustitución de lámina, por lámina troquelada aluzinc calibre 26

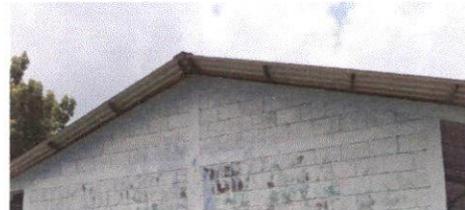
Foto 2: Sustitución de capote de lámina para lámina troquelada

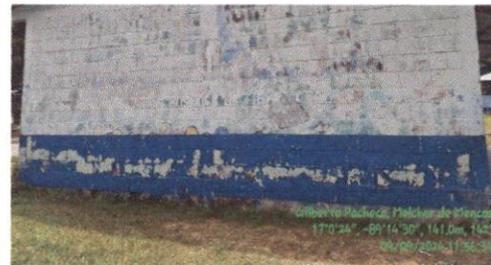
Foto 4: Pintura en muros exteriores e interiores

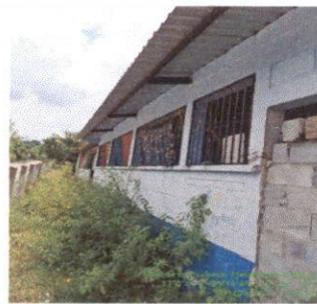
FOTO 6: Mantenimiento a balcones de metal

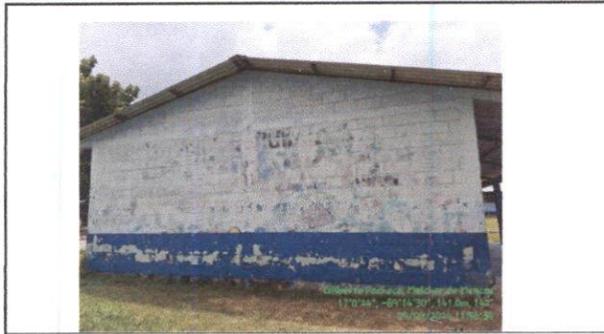
Foto 7: Instalación de lámina troquelada aluzinc

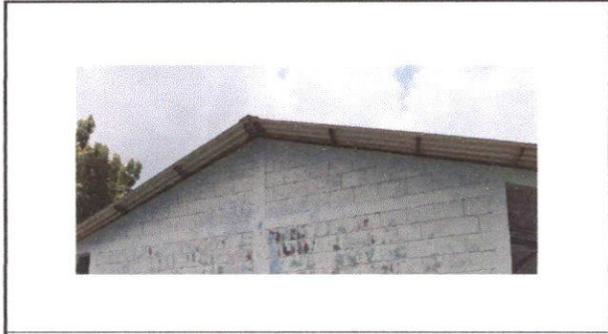
Foto 8: Desinstalación de lámina existente

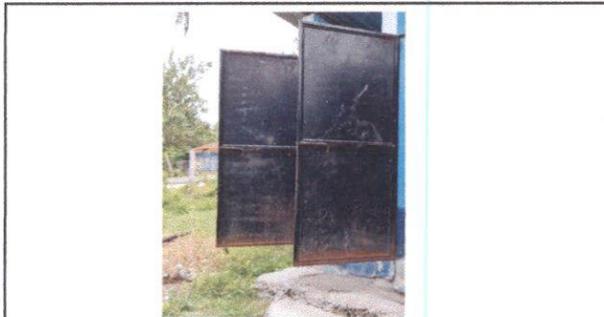
Foto 9: Sustitución de puerta en servicios sanitarios
