SITUACIÓN DEFICIENCIAS DETERMINADAS PREVIO DURANTE POSTERIOR

DEPARTAMENTO:	Petén	MUNICIPIO:	Poptún
NOMBRE DEL ESTABLECIMIENTO:	Escuela Oficial de Párvulos	DIRECCIÓN DEL ESTABLECIMIENTO:	Caserío Regional Aldea Machaquilá
CÓDIGO DEL ESTABLECIMIENTO:	17-12-0007-42	FECHA:	5/09/2024

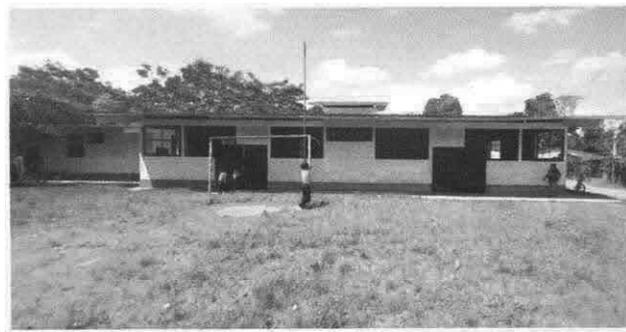
Foto1: Pintura En muros exterior e interior

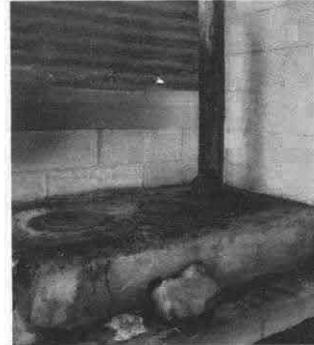
Foto 2: Sustitución de estufarural (Completa) Incluye chimenea y plancha de metal

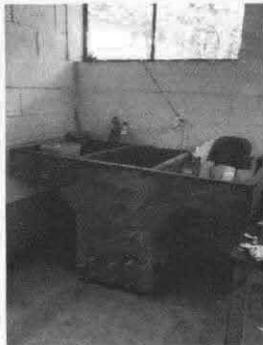
Foto 3: Sustitución de pila de Cemento de dos lavaderos

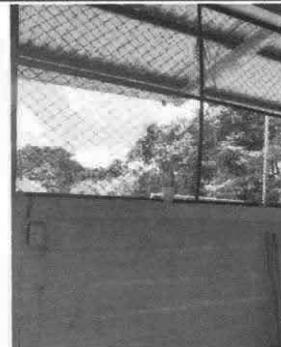
Foto 4: Fabricación e Instalación de balcones de hierro en ventana

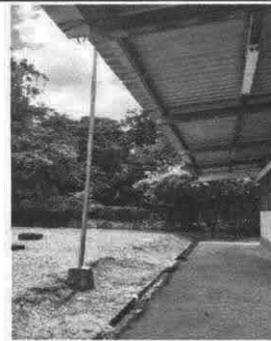
Foto 6: Sustitución de Canal de metal

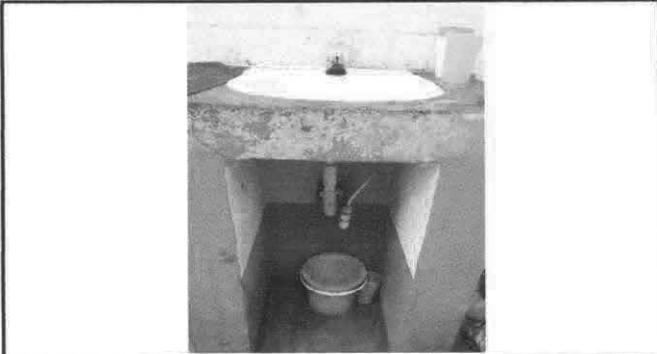
Foto 1: Sustitución de lavamanos

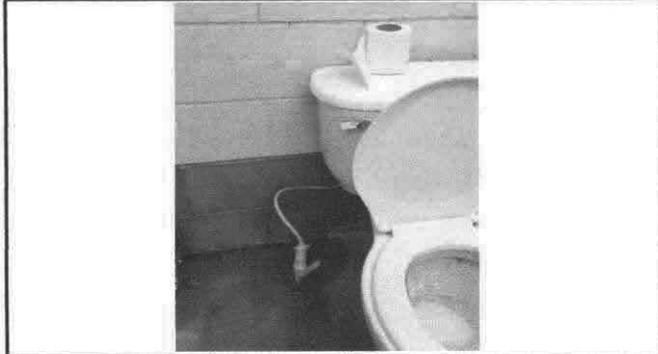
Foto 2: Sustitución de inodoro

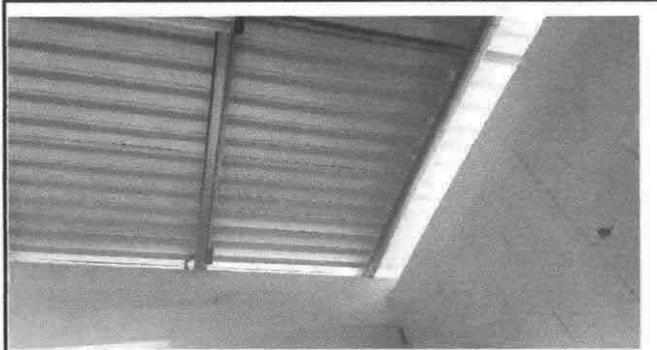
Foto 3: Sustitución de Cableado electrico

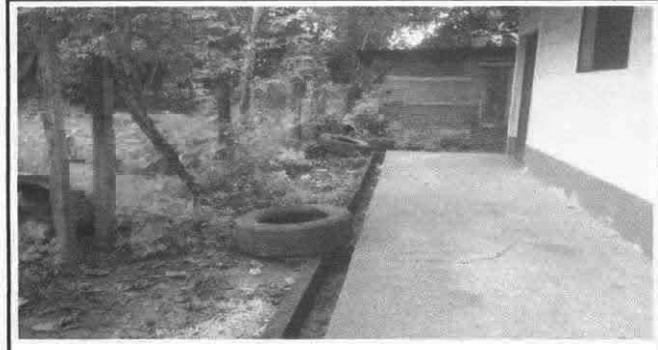
Foto 4: Reparación de cerco de alambre de pua

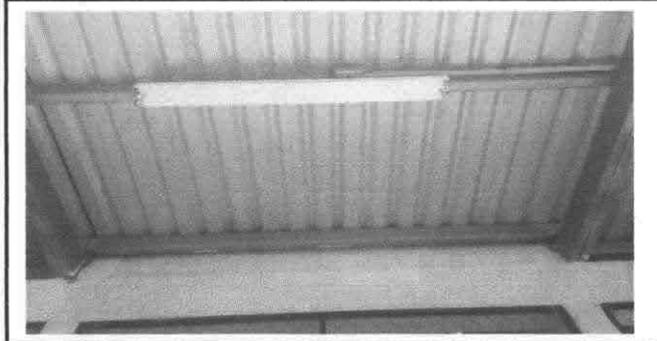
Foto 5: Sustitución de lampara tipo led

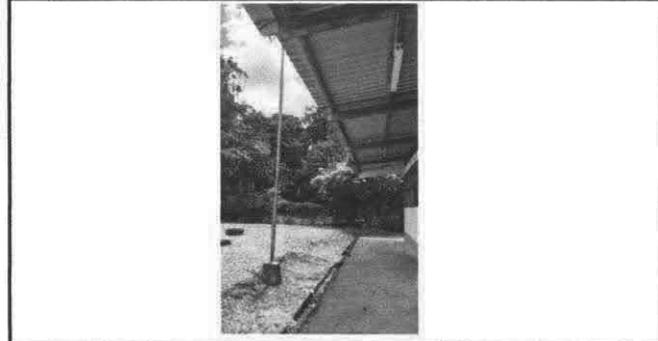
Foto 6: Sustitución de plafoneras
