SITUACIÓN DEFICIENCIAS DETERMINADAS

DEPARTAMENTO:	Petén	MUNICIPIO:	Poptún
NOMBRE DEL ESTABLECIMIENTO:	Escuela Oficial de Párvulos	DIRECCIÓN DEL ESTABLECIMIENTO:	Caserío Regional Aldea Machaquilá
CÓDIGO DEL ESTABLECIMIENTO:	17-12-0007-42	FECHA:	1/11/2024

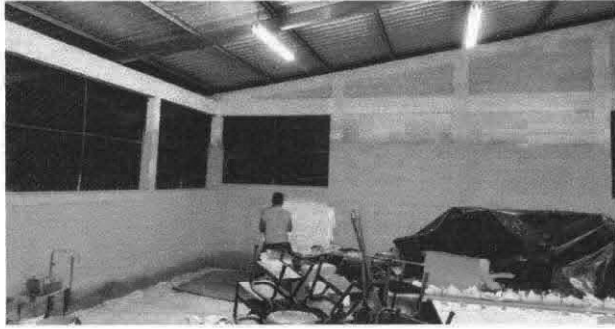
Foto1: Pintura En muros exterior e interior

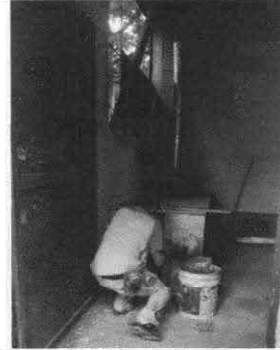
Foto 2: Sustitución de estufarural (Completa) Incluye chimenea y plancha de metal

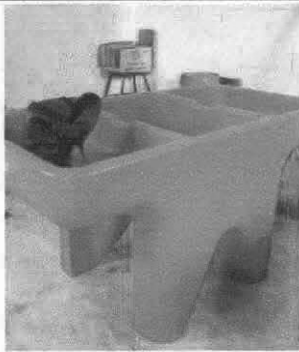
Foto 3: Sustitución de pila de Cemento de dos lavaderos

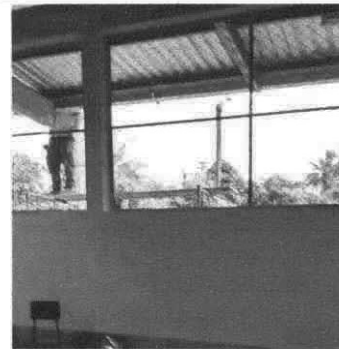
Foto 4: Fabricación e Instalación de balcones de hierro en ventana

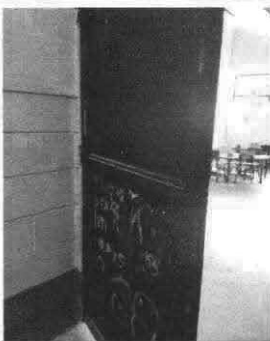
Foto 5: Mantenimiento de Estructura (Lijado ,cambio de tubo,cepillado,sujeciones,aplicación,pintura)

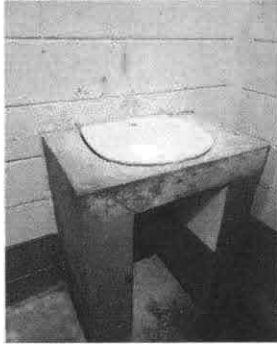
Foto1: Sustitución de Lavamanos

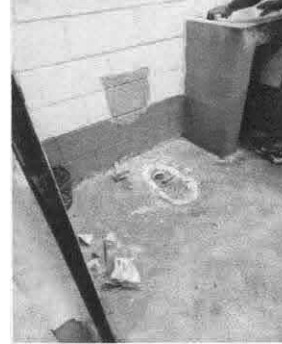
Foto 2: Sustitución de inodoro
