REGISTRO FOTOGRÁFICO

DEPARTAMENTO:	PETEN	MUNICIPIO:	POPTUN
NOMBRE DEL ESTABLECIMIENTO:	EODP	DIRECCIÓN DEL ESTABLECIMIENTO:	CASERIO SAN MARCOS
CÓDIGO DEL ESTABLECIMIENTO:	17-12-0009-42	FECHA DE LA INSPECCIÓN:	19 DE ABRIL 2024

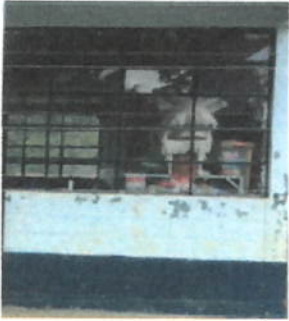
<p>Foto 1: LOS MARCOS DE LAS VENTANAS DEL AULA (A) MUESTRAN VIDRIOS ROTOS, MIENTRAS QUE EL MARCO DE METAL PRESENTA OXIDACIÓN Y DETERIORO.</p>

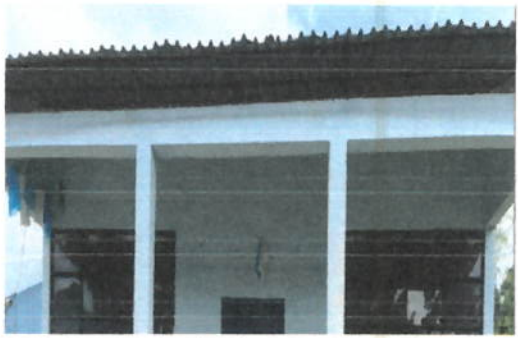
<p>Foto 2: LA ESTRUCTURA DEL TECHO DEL AULA (A) ESTÁ DETERIORADA Y OXIDADA, Y LA CUBIERTA DE LÁMINA MUESTRA FILTRACIONES DE AGUA.</p>

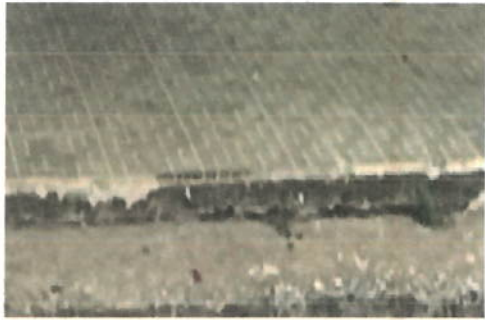
<p>Foto 4: EL SUELO DEL COCINA MUESTRA GRIETAS Y EL CONCRETO ESTÁ LEVANTADO.</p>
