SITUACIÓN DEFICIENCIAS DETERMINADAS

DEPARTAMENTO:	PETEN	MUNICIPIO:	POPTUN
NOMBRE DEL ESTABLECIMIENTO:	EODP	DIRECCIÓN DEL ESTABLECIMIENTO:	CASERIO EL ESPOLON
CÓDIGO DEL ESTABLECIMIENTO:	17-12-0015-42	FECHA:	04/09/2024

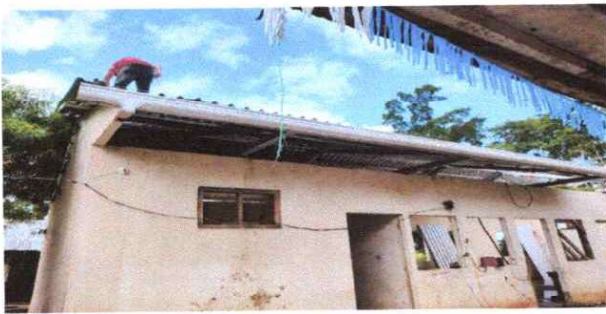
Foto1: SUSTITUCION DE LAMINA POR LAMINA TROQUELADA ALUZINC CALIBRE 26 Y ELEMENTOS DE FIJACION

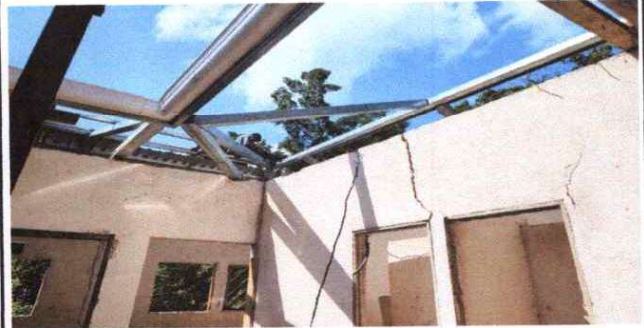
Foto 2: SUSTITUCION DE ESTRUCTURA DE SOPORTE DE MADERA POR METAL

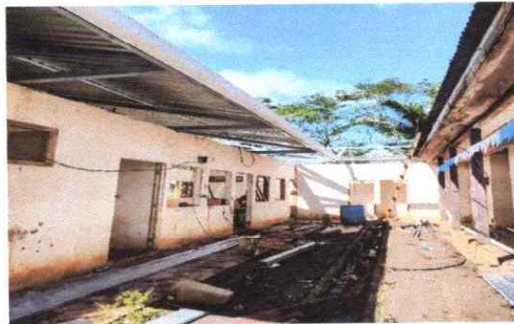
Foto 3: FABRICACION E INSTALACION DE PUERTA DE METAL EN MODULO

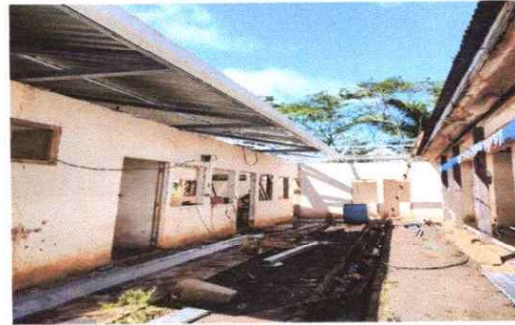
Foto 4: FABRICACION E INSTALACION DE PUERTAS DE METAL EN BAÑOS

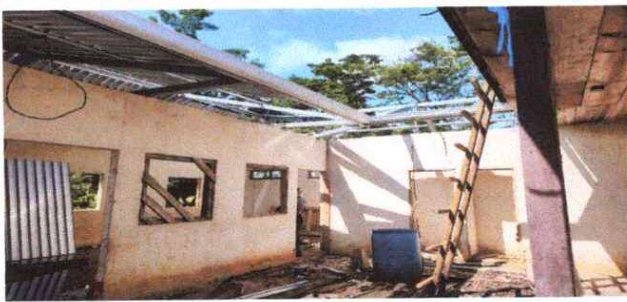
Foto 5: FABRICACION E INSTALACION DE BALCONES DE METAL

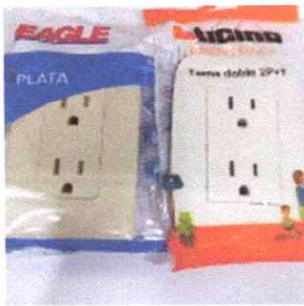
Foto7: TOMA CORRIENTES DONLES

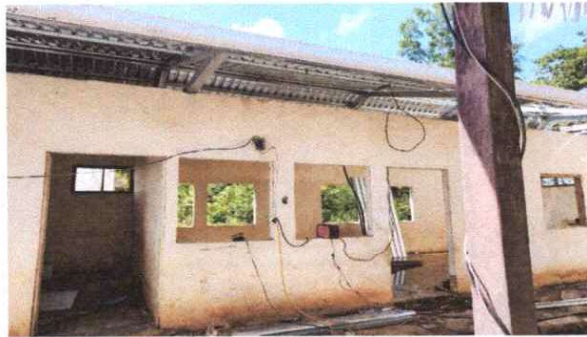
Foto 9: REPARACION DE CABLEADO ELECTRICO+ ACCESORIOS
