SITUACIÓN DEFICIENCIAS DETERMINADAS PREVIO DURANTE POSTERIOR

DEPARTAMENTO:	PETEN	MUNICIPIO:	POPTUN
NOMBRE DEL ESTABLECIMIENTO:	EODP	DIRECCIÓN DEL ESTABLECIMIENTO:	CASERIO EL ESPOLON
CÓDIGO DEL ESTABLECIMIENTO:	17-12-0015-42	FECHA:	28/11/2024

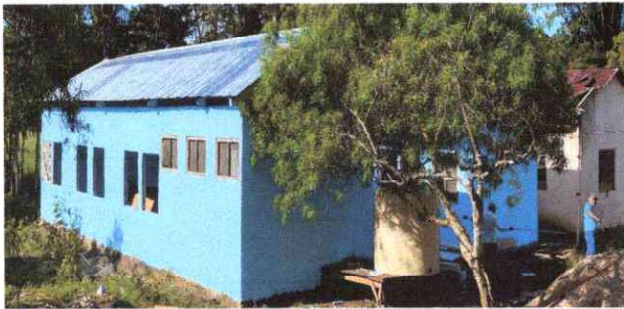
Foto1: SUSTITUCION DE LAMINA POR LAMINA TROQUELADA ALUZINC CALIBRE 26 Y ELEMENTOS DE FIJACION

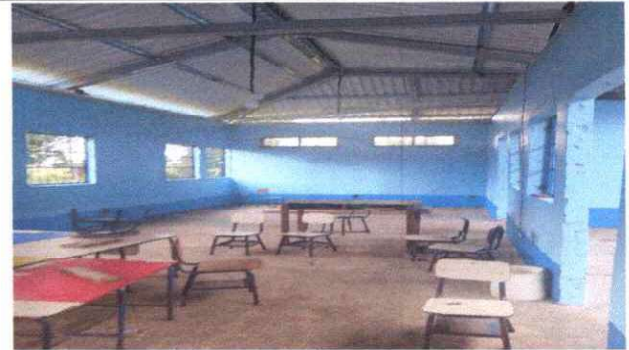
Foto 2: SUSTITUCION DE ESTRUCTURA DE SOPORTE DE MADERA POR METAL

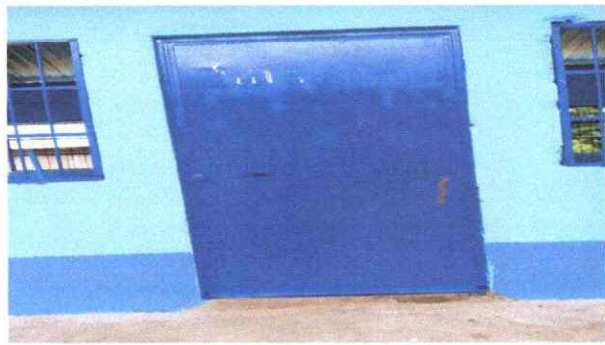
Foto 3: FABRICACION E INSTALACION DE PUERTA DE METAL EN MODULO

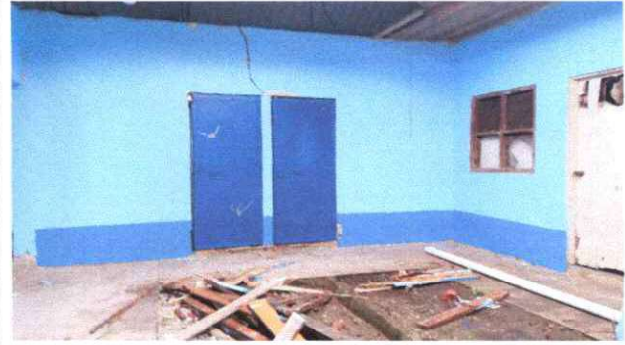
Foto 4: FABRICACION E INSTALACION DE PUERTAS DE METAL EN BAÑOS

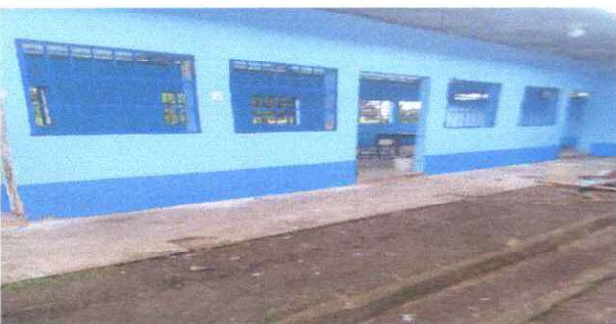
Foto 5: FABRICACION E INSTALACION DE BALCONES DE METAL

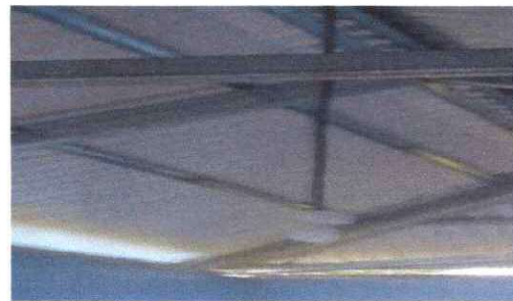
Foto 6: SUSTITUCION DE LAMPARAS LED, PLAFONERAS

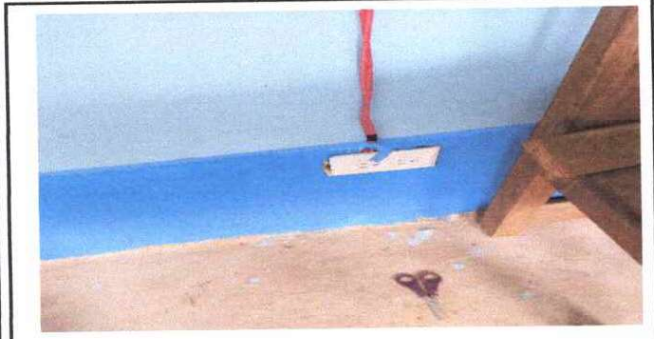
Foto 7: TOMA CORRIENTES DONLES

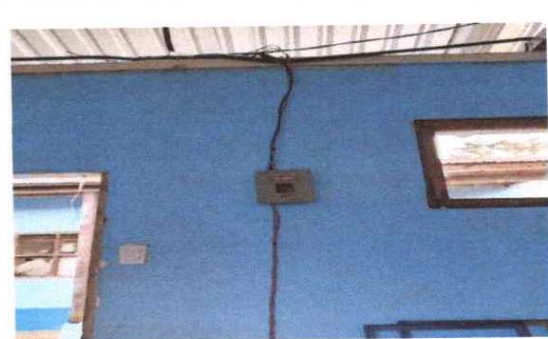
Foto 8: SUSTITUCION DE FLIPON

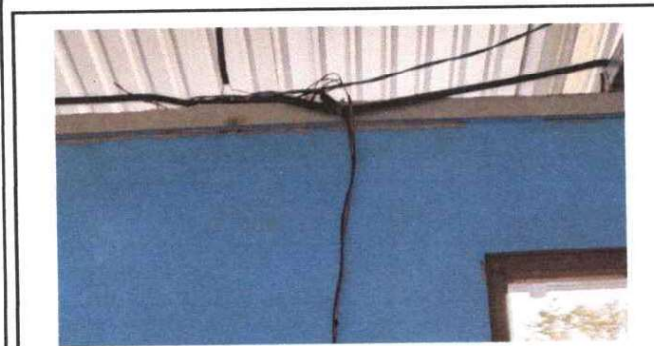
Foto 9: REPARACION DE CABLEADO ELECTRICO+ ACCESORIOS
