**REGISTRO FOTOGRÁFICO  
PROGRAMA DE MANTENIMIENTO DE EDIFICIOS ESCOLARES PÚBLICOS**

SITUACIÓN DEFICIENCIAS DETERMINADAS

DEPARTAMENTO:	Petén	MUNICIPIO:	Poptún
NOMBRE DEL ESTABLECIMIENTO:	Escuela Oficial Rural Mixta	DIRECCIÓN DEL ESTABLECIMIENTO:	Caserío Chilar II
CÓDIGO DEL ESTABLECIMIENTO:	17-12-0023-43	FECHA:	13/09/2024

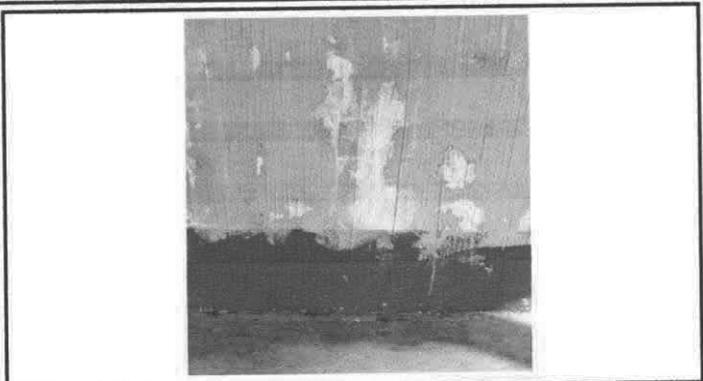
Foto 1: Pintura en muros exteriores e interiores

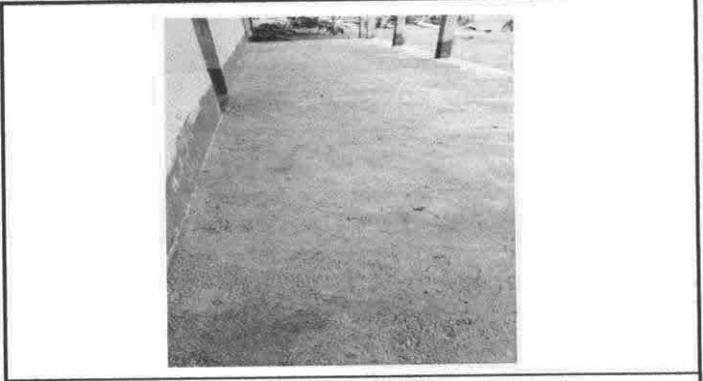
Foto 2: Reparación de piso de cemento líquido

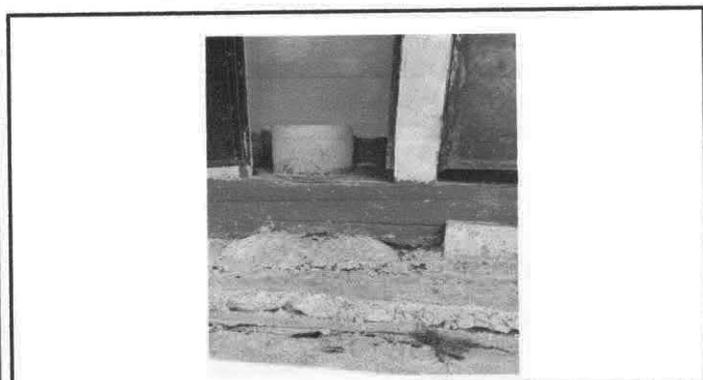
Foto 3: Sustitución de inodoros

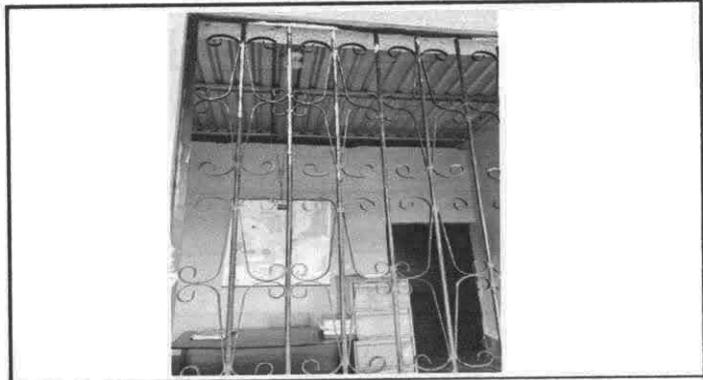
Foto 4: Mantenimiento a balcones de metal

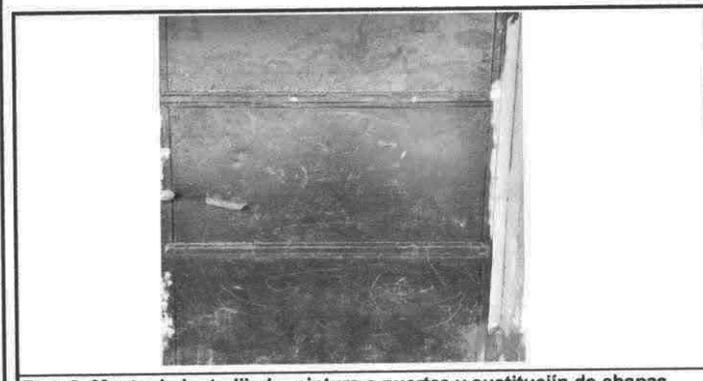
Foto 5: Mantenimiento lijado, pintura a puertas y sustitución de chapas

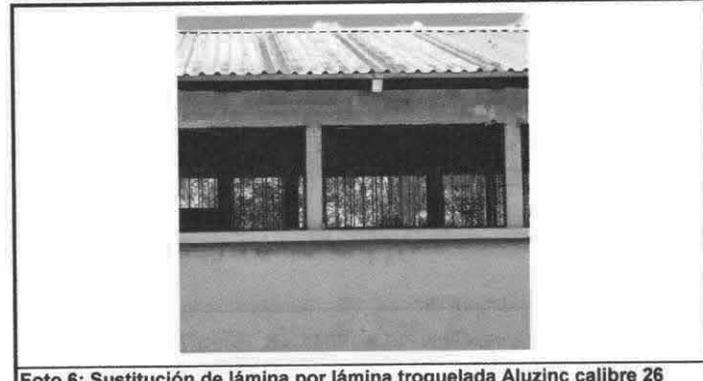
Foto 6: Sustitución de lámina por lámina troquelada Aluzinc calibre 26
