# REGISTRO FOTOGRÁFICO

## PROGRAMA DE MANTENIMIENTO DE EDIFICIOS ESCOLARES PÚBLICOS

Ministerio de Educación  
Guatemala

DEPARTAMENTO:	Petén	MUNICIPIO:	Poptún
NOMBRE DEL ESTABLECIMIENTO:	Escuela Oficial Rural Mixta	DIRECCIÓN DEL ESTABLECIMIENTO:	Caserío Chilar II
CÓDIGO DEL ESTABLECIMIENTO:	17-12-0023-43	FECHA:

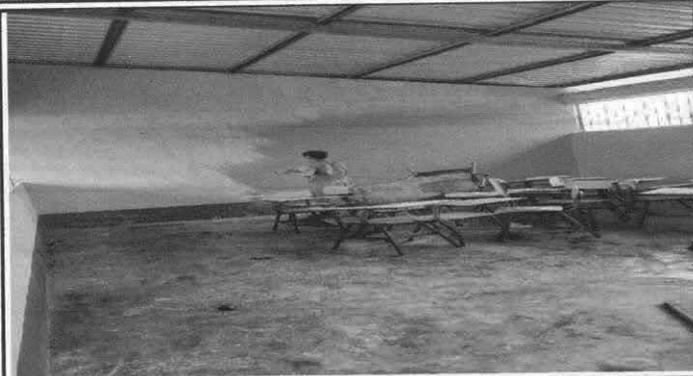
Foto1: Pintura en muros exteriores e interiores

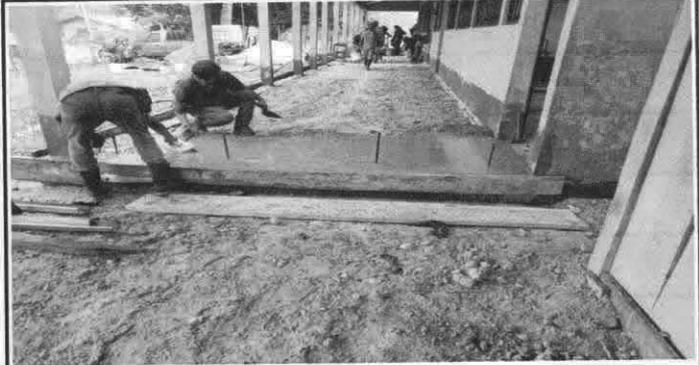
Foto 2: Reparación de piso de cemento líquido

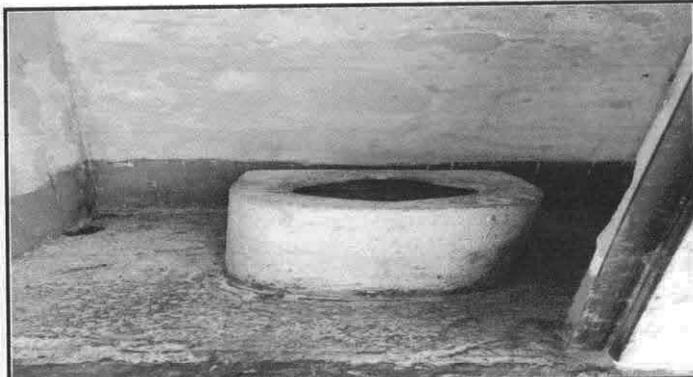
Foto 3: Sustitución de inodoros

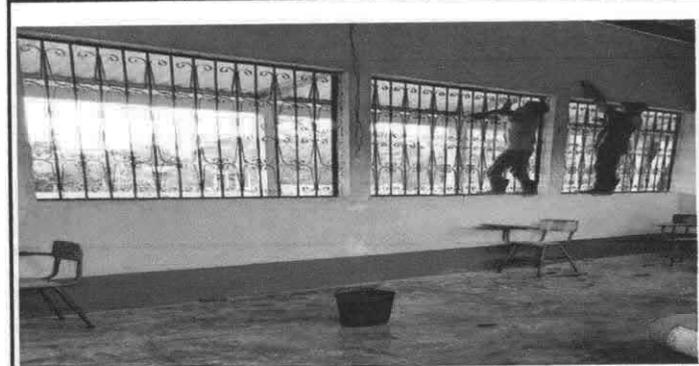
Foto 4: Mantenimiento a balcones de metal

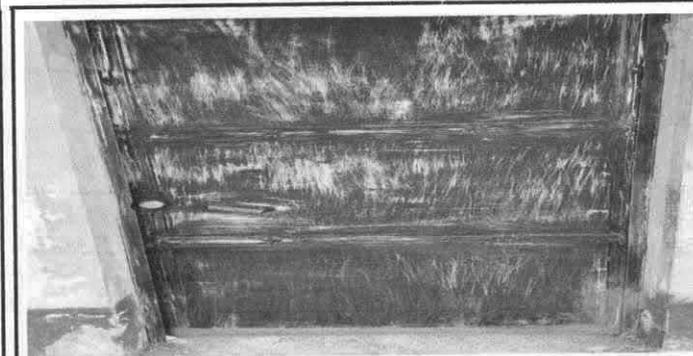
Foto 5: Mantenimiento lijado, pintura a puertas y sustitución de chapas

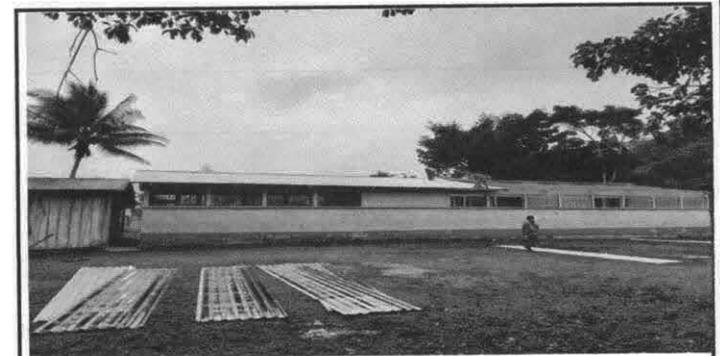
Foto 6: Sustitución de lámina por lámina troquelada Aluzinc calibre 26
