SITUACIÓN DEFICIENCIAS DETERMINADAS: PREVIO  DURANTE  POSTERIOR

DEPARTAMENTO:	Petén	MUNICIPIO:	Poptún
NOMBRE DEL ESTABLECIMIENTO:	E.O.R.M. CASERÍO SANTA CRUZ	DIRECCIÓN DEL ESTABLECIMIENTO:	CASERÍO SANTA CRUZ
CÓDIGO DEL ESTABLECIMIENTO:	17-12-0024-43	FECHA:	24/10/2024

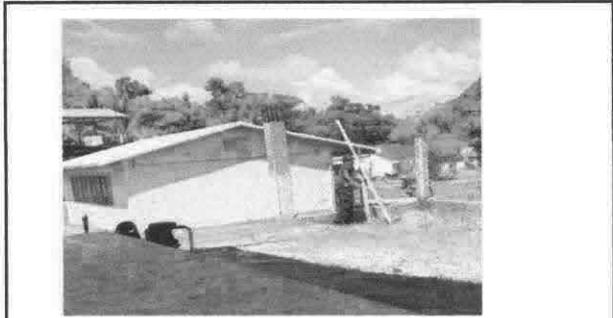
Foto 1: Tallado de columnas y un cimiento para instalar el portón

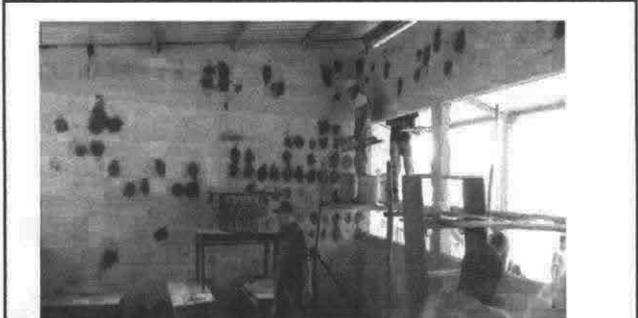
Foto 2: Preparando la pared para el repello

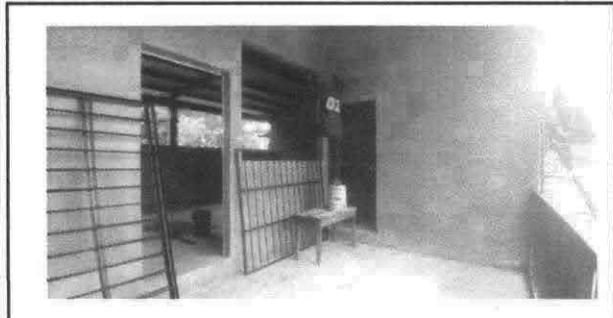
Foto 3: Instalación de Ventanas

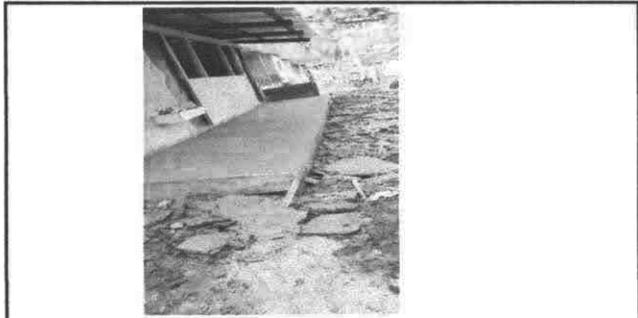
Foto 4: Torta en reparación

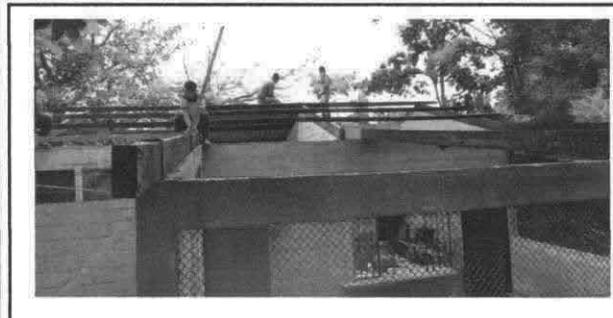
Foto 5: Desinstalación de lámina

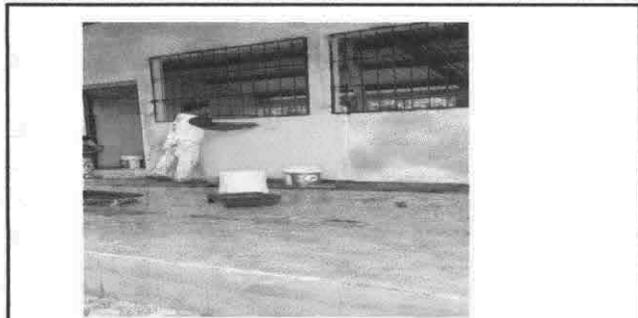
Foto 6: Pintura en muro exteriores e interiores

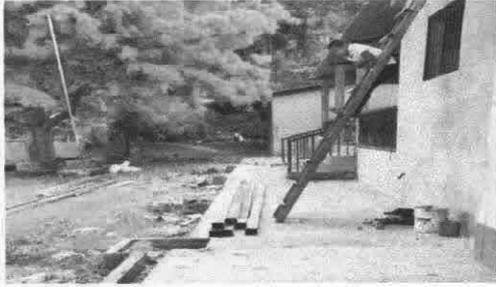
Foto1: Instalación de estructura portante

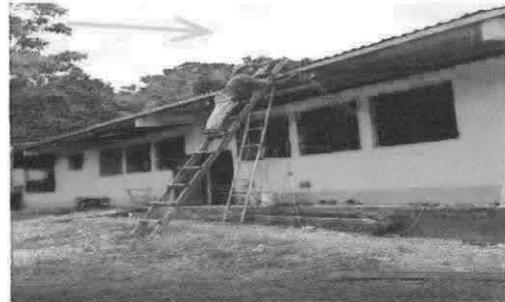
Foto 2: Sustitución de soporte o pescante de metal para canal
