SITUACIÓN DEFICIENCIAS DETERMINADAS PREVIO DURANTE POSTERIOR

DEPARTAMENTO:	Petén	MUNICIPIO:	Poptún
NOMBRE DEL ESTABLECIMIENTO:	EORM Caserío San José La Machaca III	DIRECCIÓN DEL ESTABLECIMIENTO:	Caserío San José La Machaca III
CÓDIGO DEL ESTABLECIMIENTO:	17-12-0035-43	FECHA:

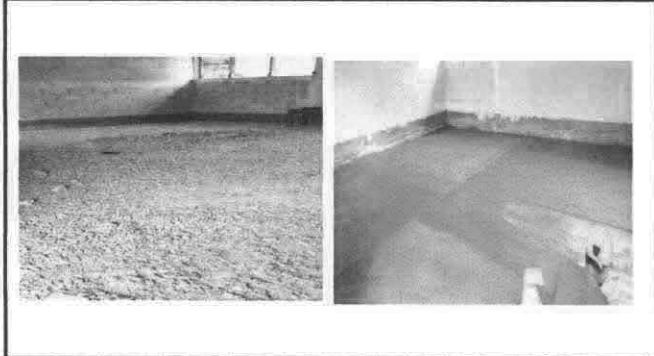
sustitución de piso de cemento líquido

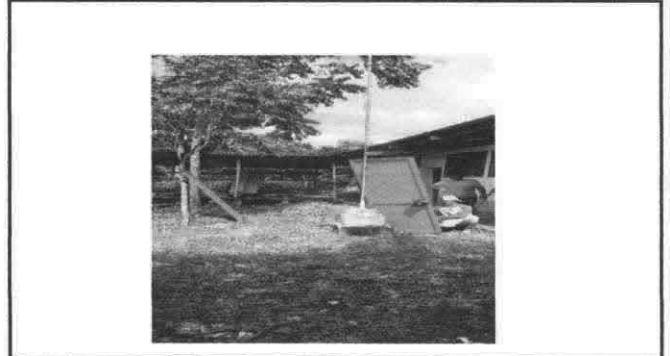
sustitución de chapas

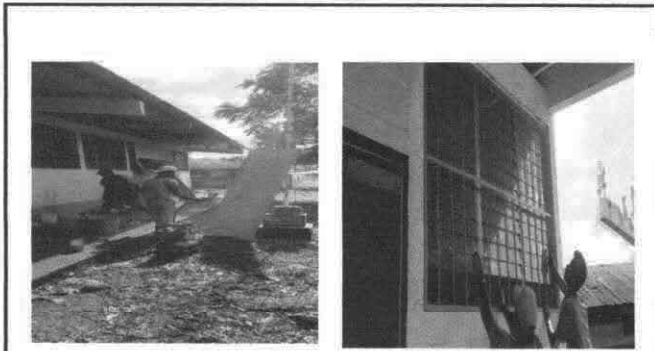
mantenimiento a estructura (lijado , cepillado, sujeciones, aplicación de pintura)

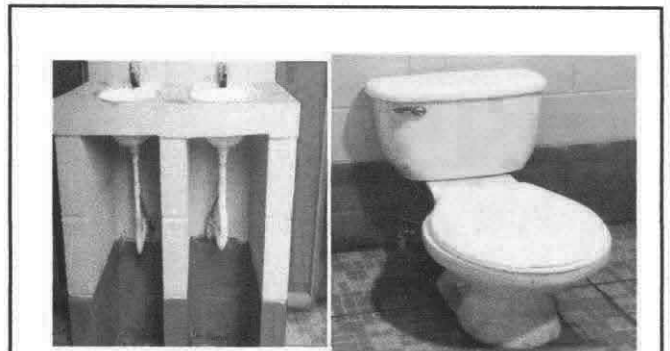
sustitución de accesorios inodoro, sustitución de accesorios lavamanos

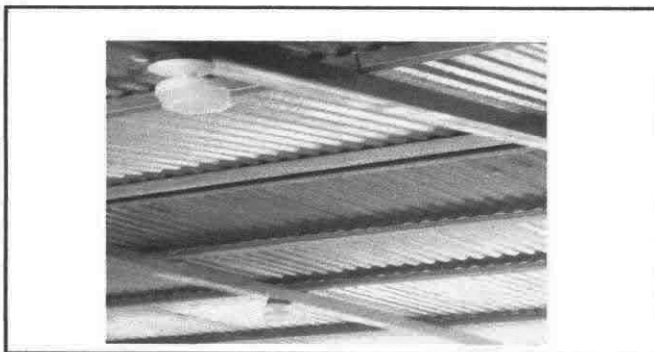
sustitución de plafoneras y lamapas.

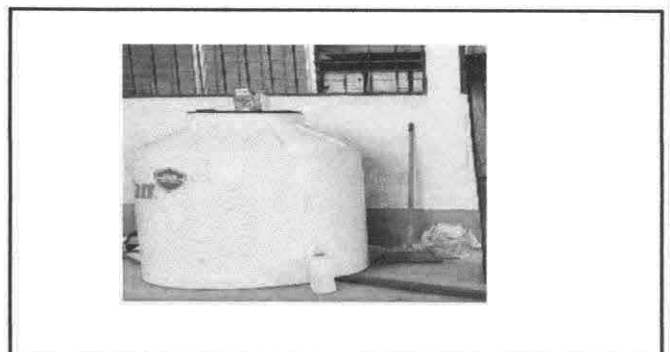
sustitución de deposito de agua
