SITUACIÓN DEFICIENCIAS DETERMINADAS

DEPARTAMENTO:	Petén	MUNICIPIO:	Poptún
NOMBRE DEL ESTABLECIMIENTO:	EORM	DIRECCIÓN DEL ESTABLECIMIENTO:	Caserío Corozal
CÓDIGO DEL ESTABLECIMIENTO:	17-12-0036-43	FECHA:	5/09/2024

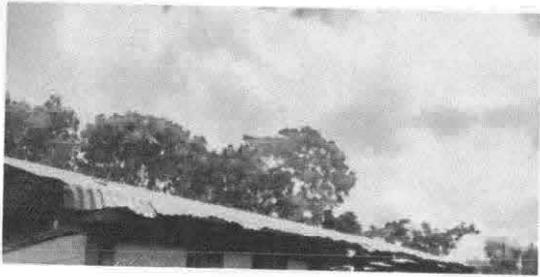
Foto1: Sustitución de lámina por lámina troquelada aluzinc calibre26

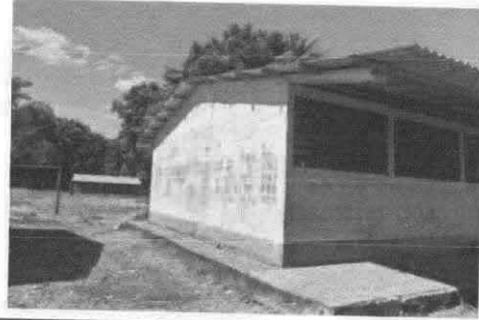
Foto 2: Pintura en muros exteriores e interiores

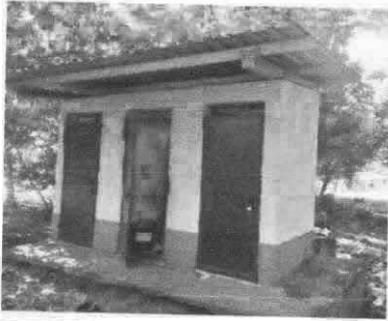
Foto 3: Reparación de banqueta de concreto

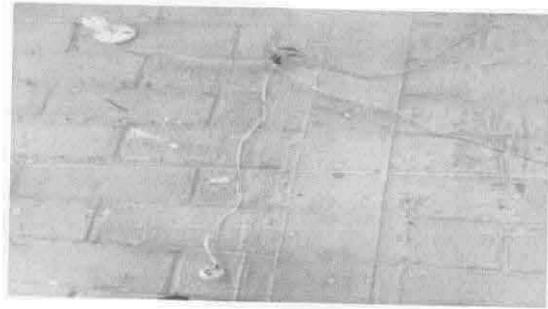
Foto 4: Sustitución de ducto eléctrico + accesorios

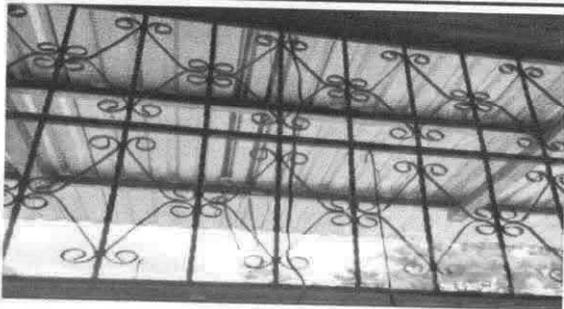
Foto 5: Mantenimiento a estructura de metal de ventana

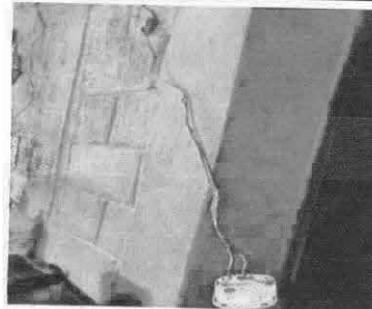
Foto 6: Instalación de unidades de luz (incluye interruptor, ducto y cable eléctrico)

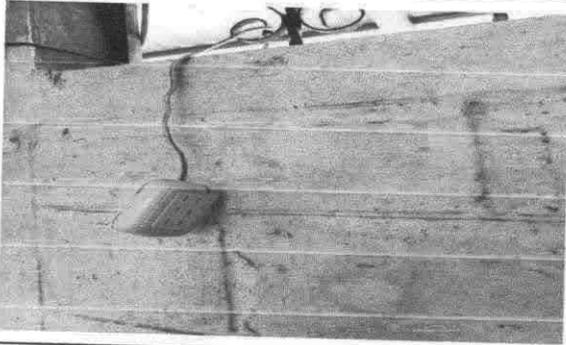
Foto7: Cernido en muro

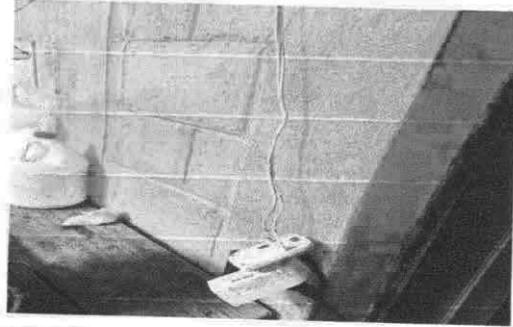
Foto 8: Sustitución de flipon

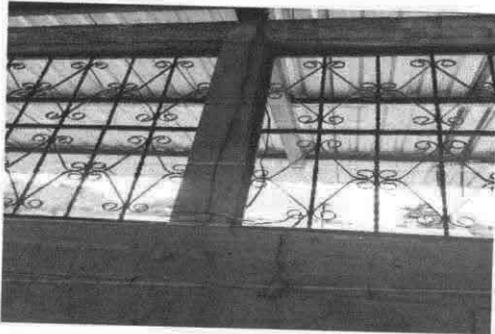
Foto 9: Sustitución de cable electrico solido

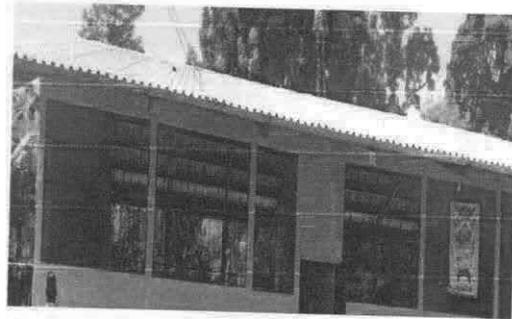
Foto 10: Sustitución de elementos de fijación en cubierta de lamina
