SITUACIÓN DEFICIENCIAS DETERMINADAS PREVIO DURANTE POSTERIOR

DEPARTAMENTO:	PETÉN	MUNICIPIO:	POPTÚN
NOMBRE DEL ESTABLECIMIENTO:	ESCUELA OFICIAL RURAL MIXTA	DIRECCIÓN DEL ESTABLECIMIENTO:	CASERÍO LA CEIBA
CÓDIGO DEL ESTABLECIMIENTO:	17-12-0037-43	FECHA:	5/09/2024

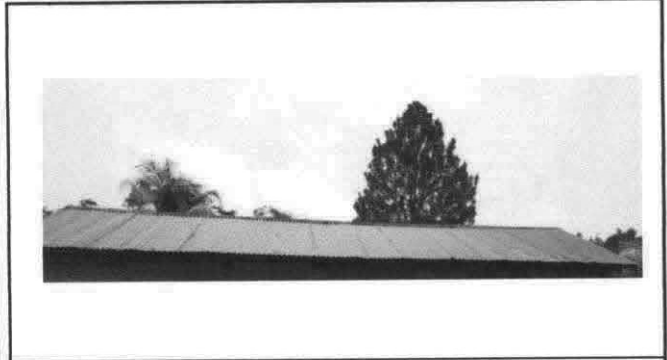
Foto1: Sustitución de lamina por lamina troquelada alucin C26.

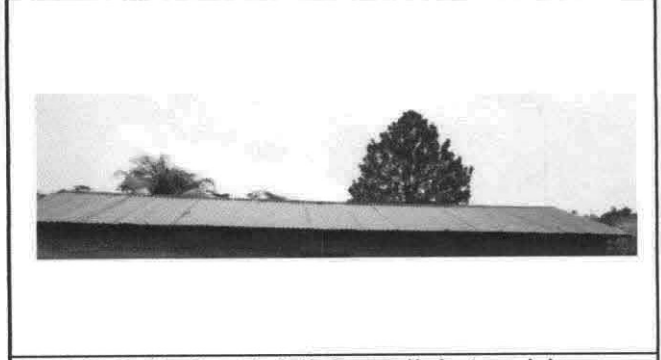
Foto 2: Sustitución de capote de lámina para lámina troquelada.

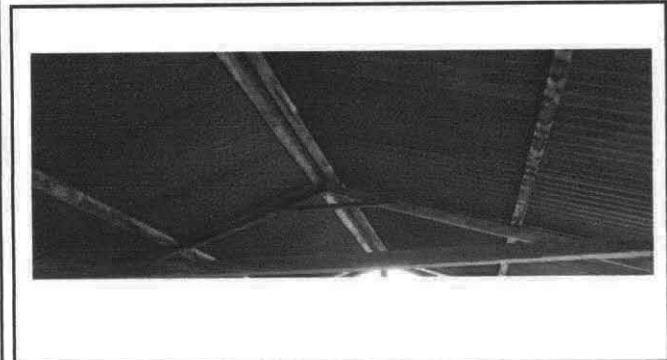
Foto 3: Sustitución de estructura de soporte de madera por metal.

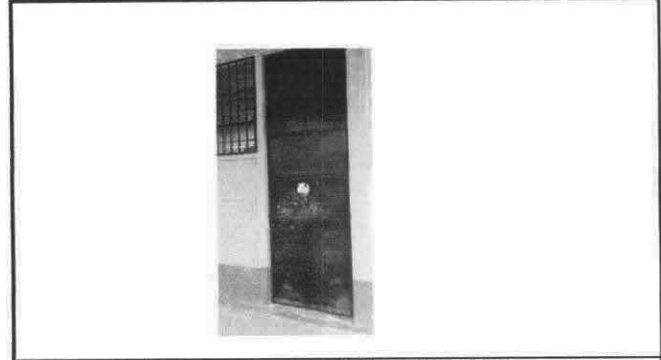
Foto 4: Mantenimiento a estructura (lijado, cambio de tubo, cepillado, sujeciones, aplicación de pintura).

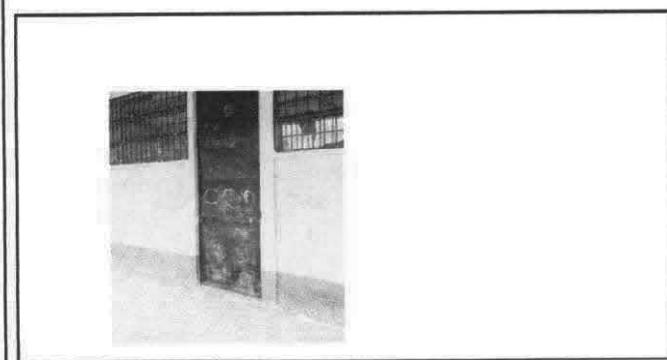
Foto 5: Sustitución de puerta.

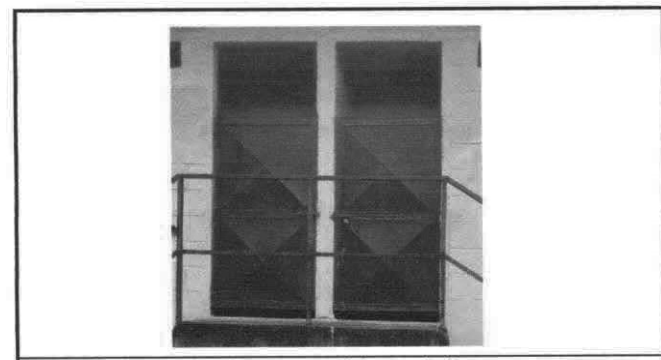
Foto 6: Sustitución de puerta en servicios sanitarios.

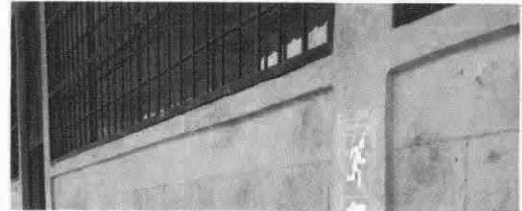
Foto 8: Pintura en muros exteriores e interiores.

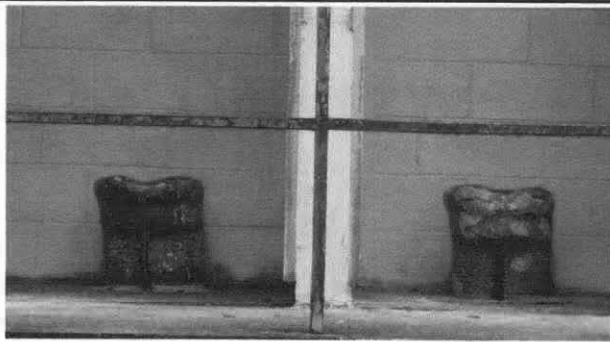
Foto 9: Sustitución de inodoro.
