**REGISTRO FOTOGRÁFICO  
PROGRAMA DE MANTENIMIENTO DE EDIFICIOS ESCOLARES PÚBLICOS**

Ministerio de Educación  
G U A T E M A L A

DEPARTAMENTO:	Petén	MUNICIPIO:	Poptún
NOMBRE DEL ESTABLECIMIENTO:	E.O.R.M	DIRECCIÓN DEL ESTABLECIMIENTO:	Caserio Santa Rosa
CÓDIGO DEL ESTABLECIMIENTO:	17-12-0050-43	FECHA:	14/11/2024

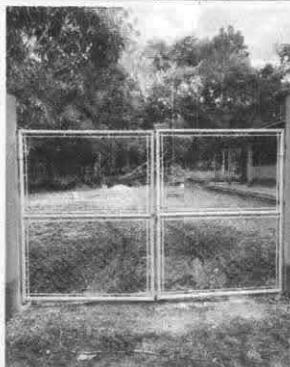
Foto 1: Mantenimiento en portón de metal

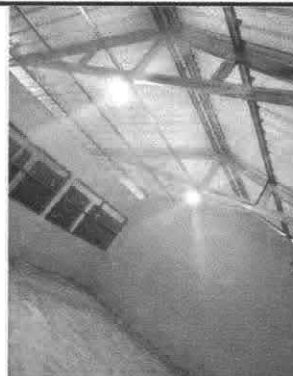
Foto 2: 1. Sustitución de estructura de soporte madera por metal, 2. Sustitución de elementos de fijación, 3. Instalación de estructura portante de metal

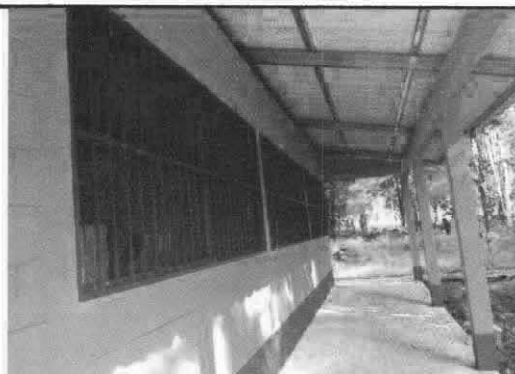
Foto 3: Sustitución de balcones de metal

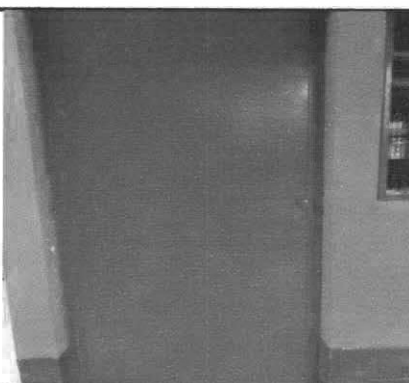
Foto 4: Sustitución de puerta

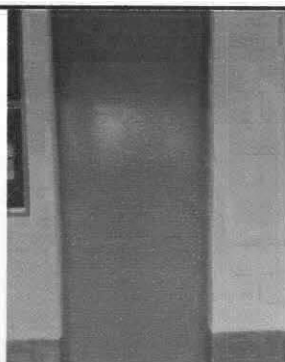
Foto 5: Sustitución de chapa

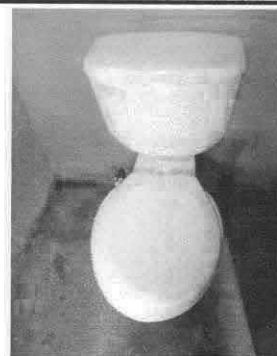
Foto 6: Sustitución de inodoro e instalación

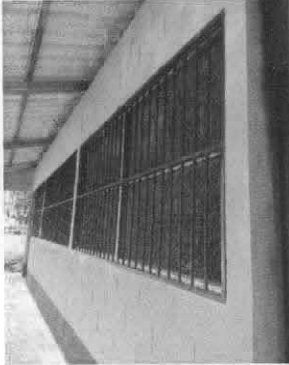
Foto 7: Pintura de muros exteriores e interiores

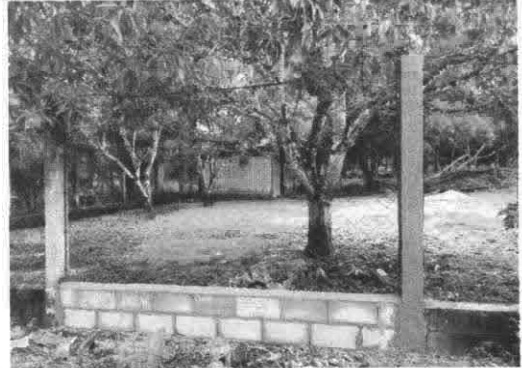
Foto 8: Reparación de muro perimetral de block

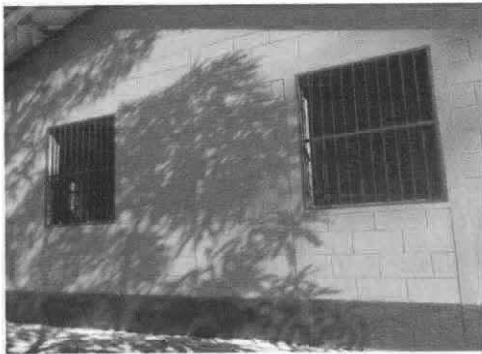
Foto 9: Fabricación e instalación de balcones de hierro

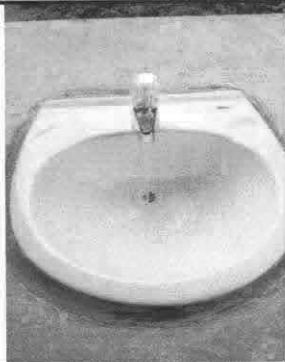
Foto 11: Sustitución de lavamanos
