SITUACIÓN DEFICIENCIAS DETERMINADAS

DEPARTAMENTO:	Petén	MUNICIPIO:	Poptún
NOMBRE DEL ESTABLECIMIENTO:	EORM CASERÍO LAS FLORES, MACHACA III	DIRECCIÓN DEL ESTABLECIMIENTO:	CASERÍO LAS FLORES MACHACA III
CÓDIGO DEL ESTABLECIMIENTO:	17-12-0068-43	FECHA:	9/05/2024

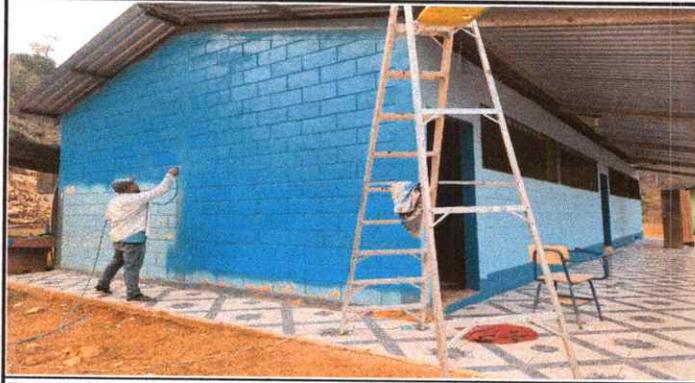
Foto1: Pintura en muros exteriores e interiores

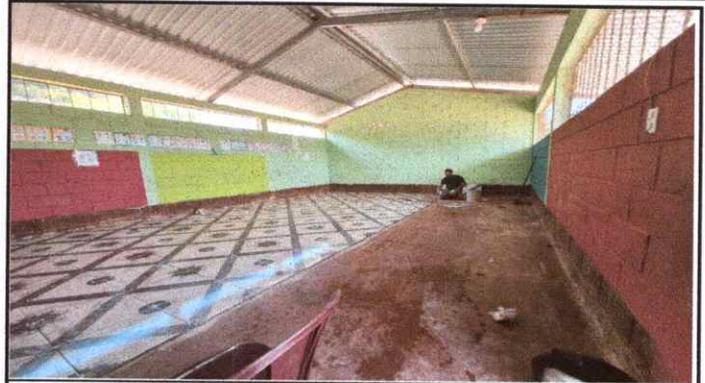
Foto 2: Sustitución de piso cerámico

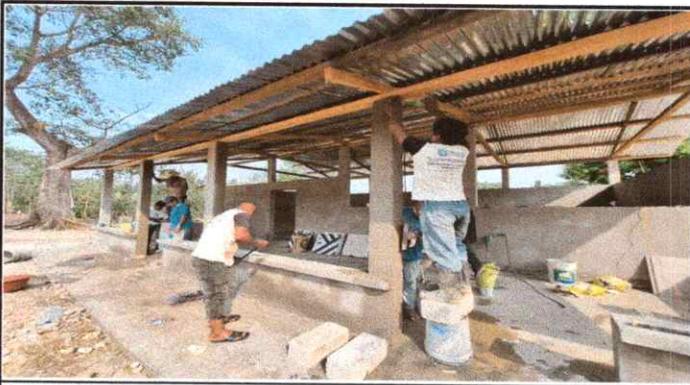
Foto 3: Repello en muros.

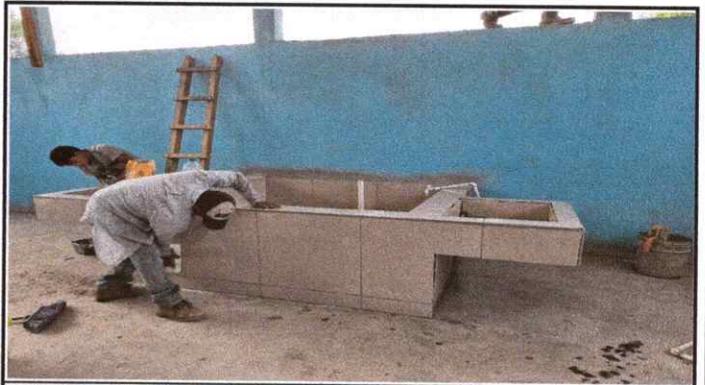
Foto 4: Sustitución de pila de cemento de dos lavaderos.

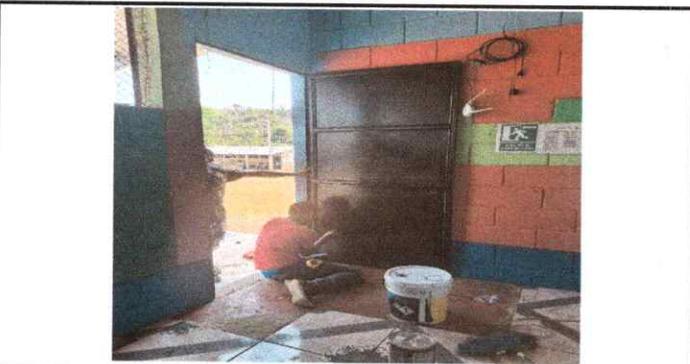
Foto 5: Mantenimiento a estructura (lijado, cambiado de tubo, cepillado, sujeción, aplicación de pintura)

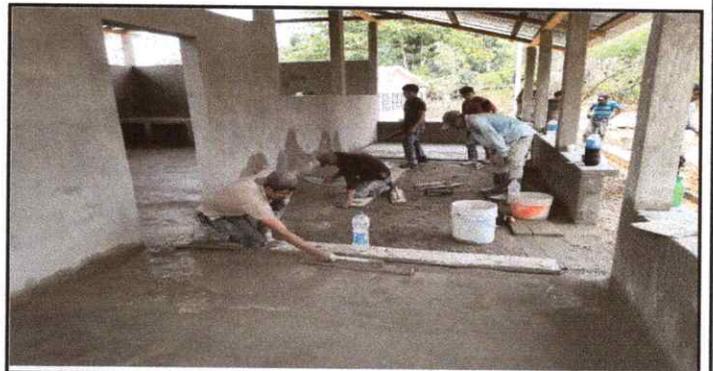
Foto 6: Sustitución de piso de torta de concreto.
