SITUACIÓN DEFICIENCIAS DETERMINADAS      PREVIO       DURANTE       POSTERIOR

DEPARTAMENTO:	Petén	MUNICIPIO:	Poptún
NOMBRE DEL ESTABLECIMIENTO:	Escuela Oficial Rural Mixta	DIRECCIÓN DEL ESTABLECIMIENTO:	Caserío La Bendición
CÓDIGO DEL ESTABLECIMIENTO:	17-12-0069-43	FECHA:	16/11/2024

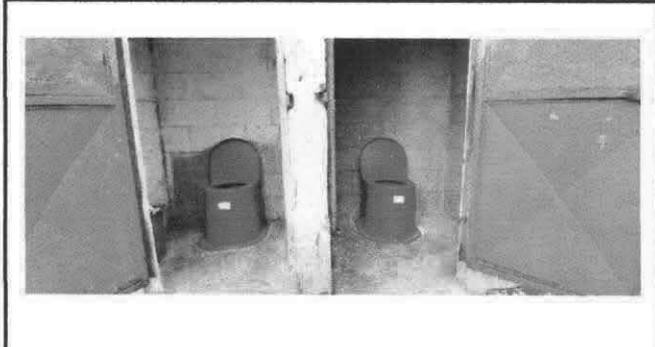
Foto1: Sustitución de inodoro

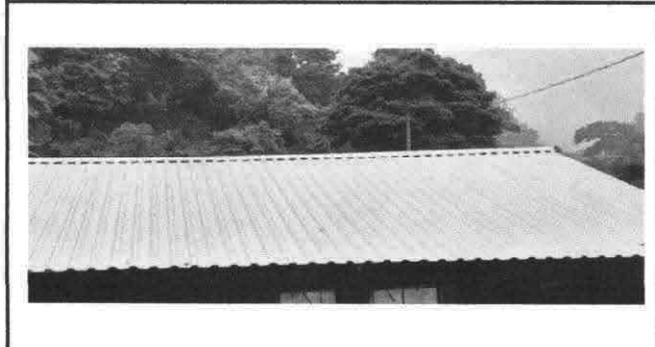
Foto 2: Sustitución de capote de lámina para lámina troquelada

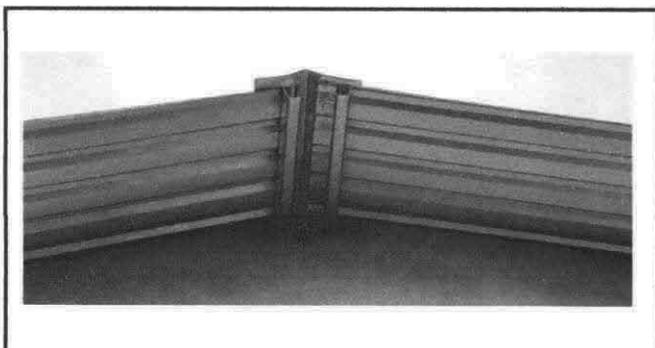
Foto 3: Instalación de estructura portante de metal

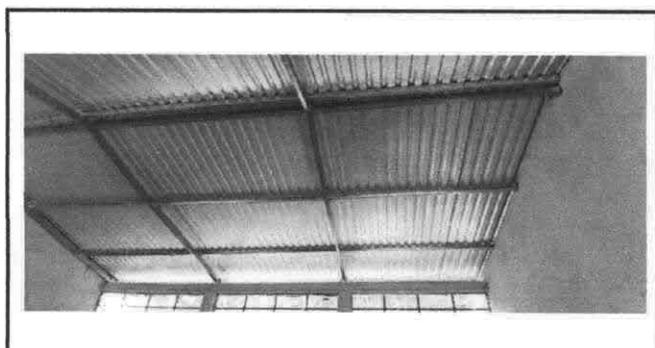
Foto 4: Instalación de estructura portante de metal

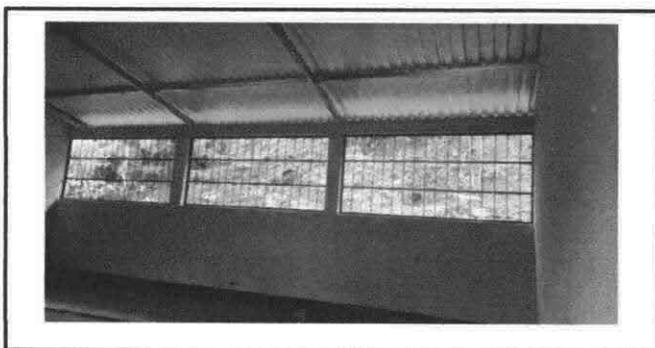
Foto 5: Sustitución de balcones de metal

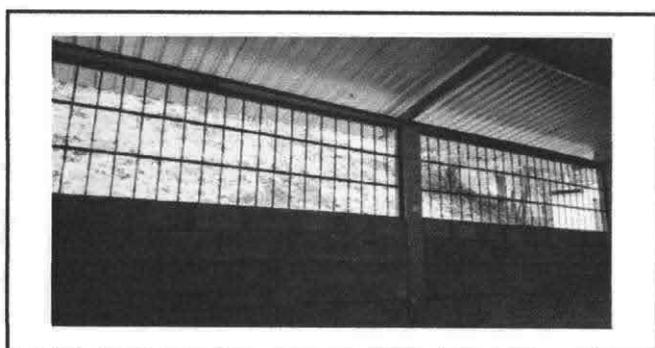
Foto 6: Sustitución de balcones de metal

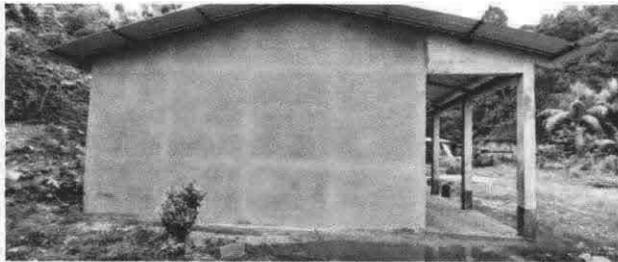
Foto 3: Repello en muro

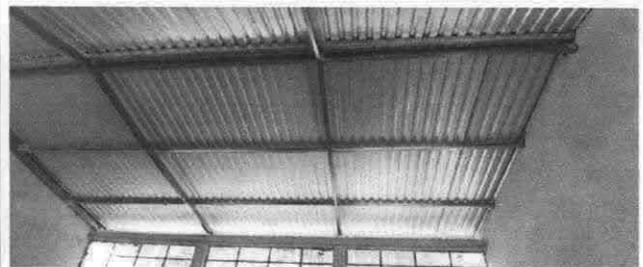
Foto 4: Instalación de lámina troquelada

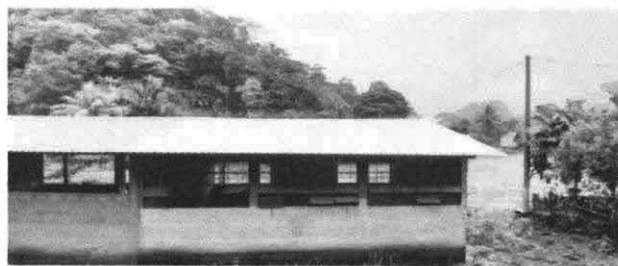
Foto 5: Instalación de lámina troquelada

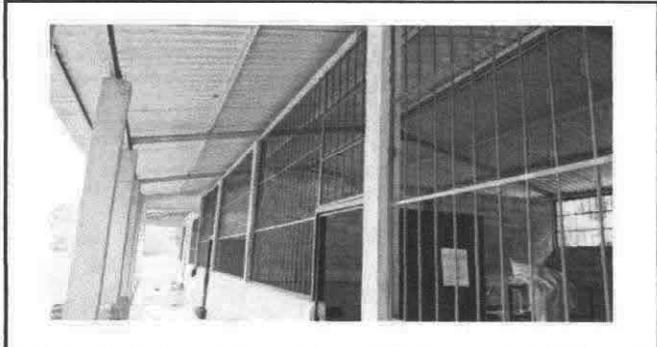
Foto1: Sustitución de balcones de metal

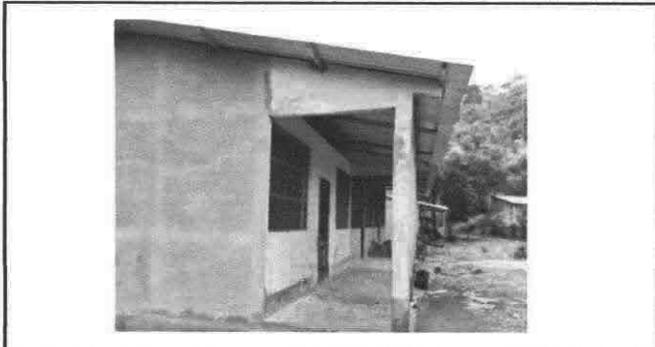
Foto 2: Sustitución de balcones de metal

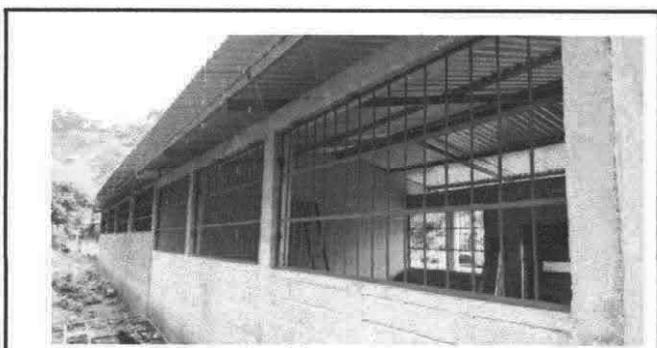
Foto 3: Sustitución de balcones de metal
