SITUACIÓN DEFICIENCIAS DETERMINADAS

DEPARTAMENTO:	PETÉN	MUNICIPIO:	POPTÚN
NOMBRE DEL ESTABLECIMIENTO:	Instituto Nacional de Educación Básica de Telesecundaria	DIRECCIÓN DEL ESTABLECIMIENTO:	Caserío El Caoba
CÓDIGO DEL ESTABLECIMIENTO:	17-12-0111-45	FECHA:	10/09/2024

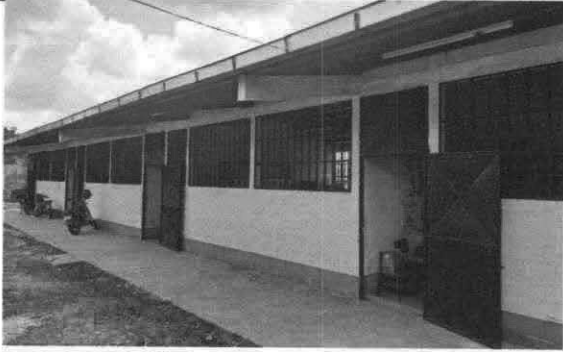
Foto 1: Mantenimiento de Balones de metal

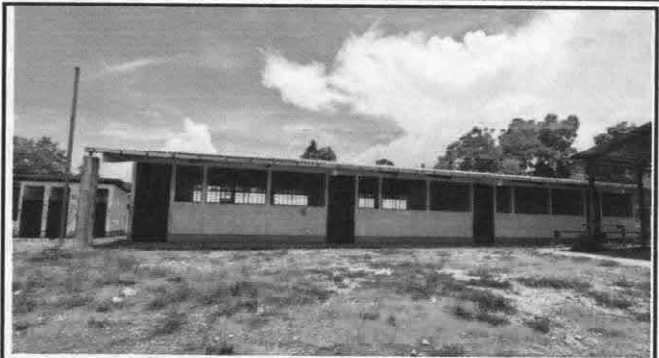
Foto 2: Pintura de muros exteriores e interiores

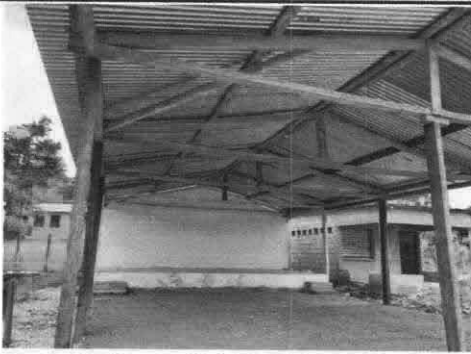
Foto 3: Sustitución de piso de torta de concreto

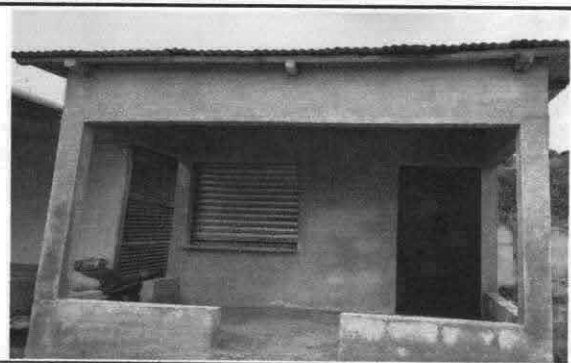
Foto 4: Instalación de lámina troquelada aluzinc calibre 26

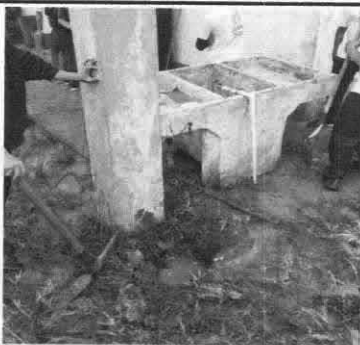
Foto 5: Instalación de tubería principal de PVC

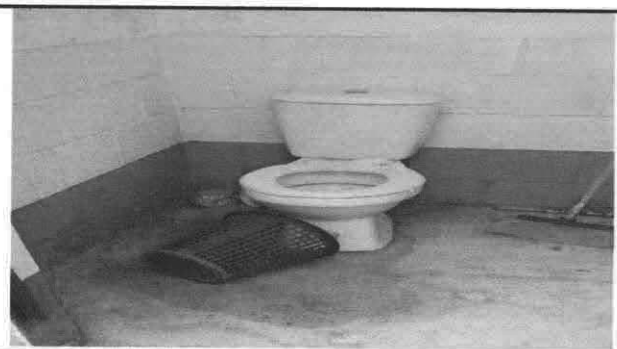
Foto 6: Instalación de inodoro

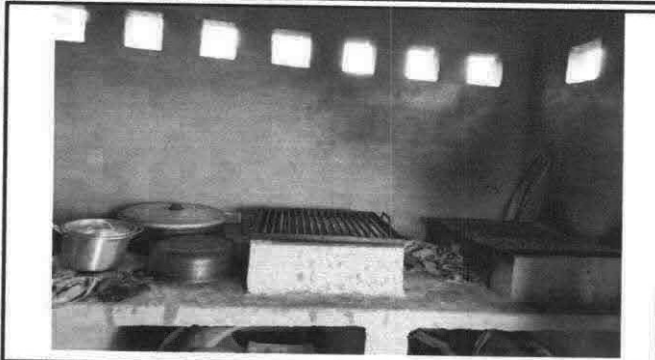
Foto 7: Mantenimiento de estufa rural

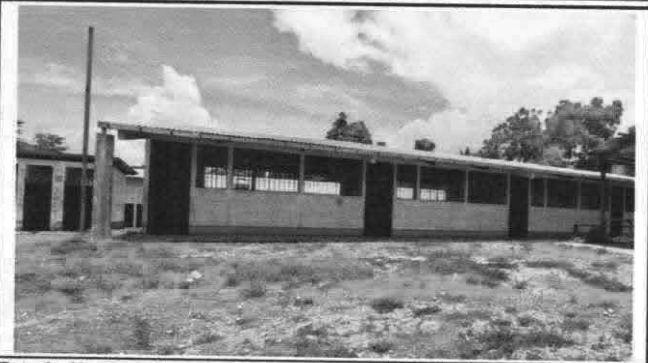
Foto 8: Mantenimiento de estructura (lijado, cepillado y pintado)

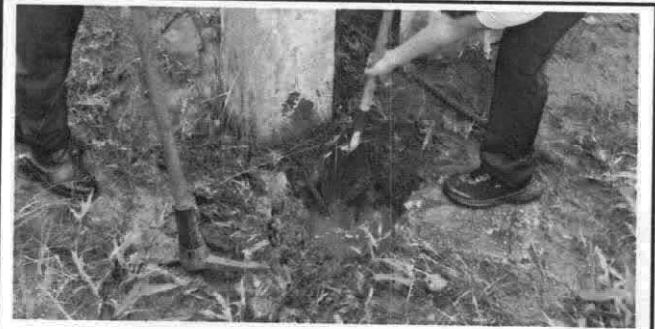
Foto 9: Sustitución de tubería PVC línea principal aguas negras

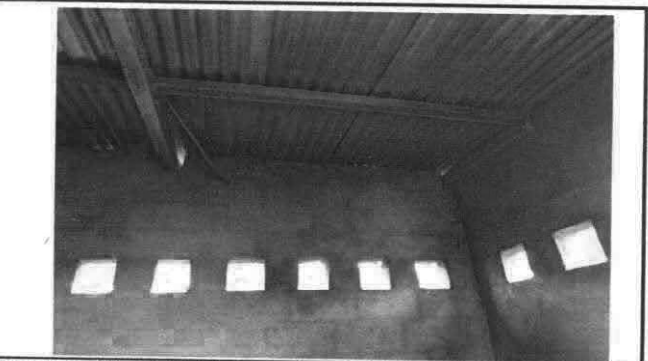
Foto 10: Sustitución de lámina por lámina troquelada aluzinc calibre 26
