SITUACIÓN DEFICIENCIAS DETERMINADAS      PREVIO       DURANTE       POSTERIOR

DEPARTAMENTO:	PETÉN	MUNICIPIO:	POPTÚN
NOMBRE DEL ESTABLECIMIENTO:	Instituto Nacional de Educación Básica de Telesecundaria	DIRECCIÓN DEL ESTABLECIMIENTO:	Caserío El Caoba
CÓDIGO DEL ESTABLECIMIENTO:	17-12-0111-45	FECHA:	16/11/2024

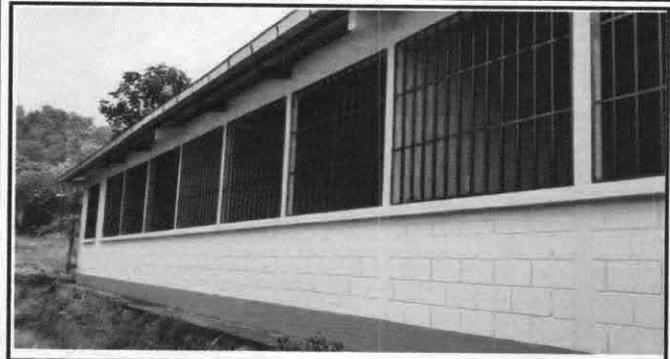
Foto1: Mantenimiento de Balones de metal

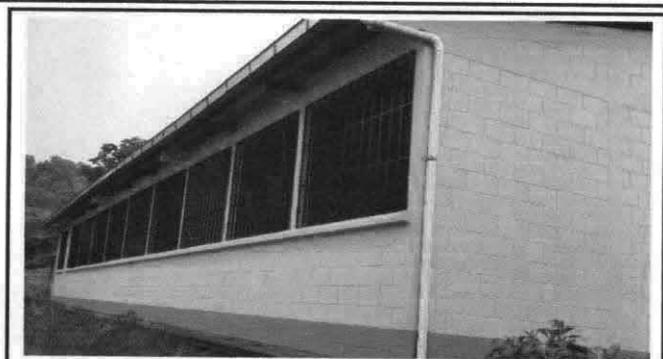
Foto2: Mantenimiento de Balones de metal

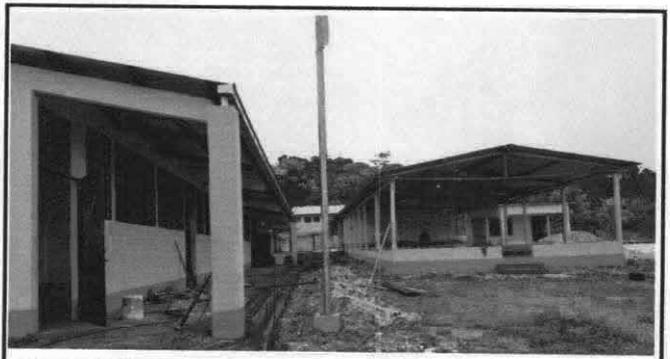
Foto 3: Pintura de muros exteriores e interiores

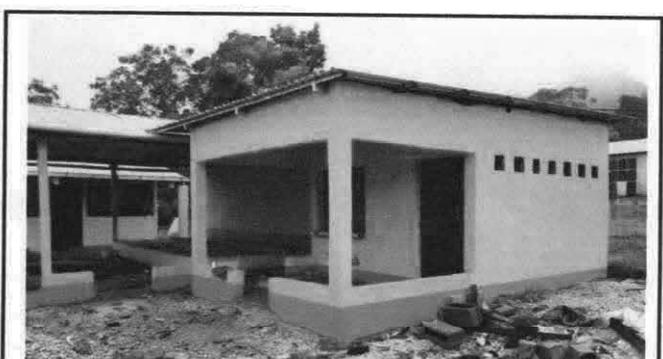
Foto 4: Pintura de muros exteriores e interiores

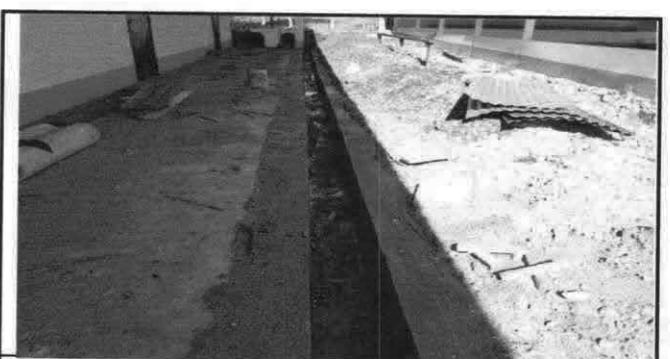
Foto 5: Instalación de tubería principal de PVC

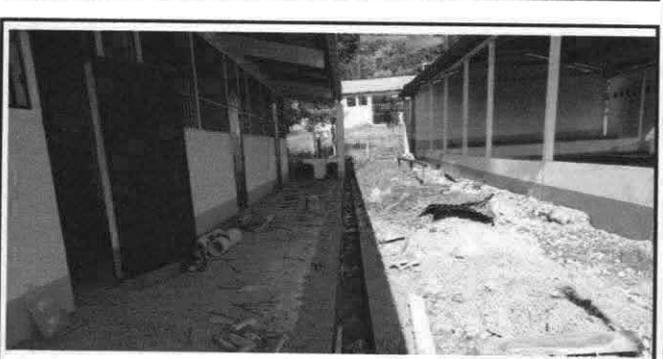
Foto 6: Instalación de tubería principal de PVC

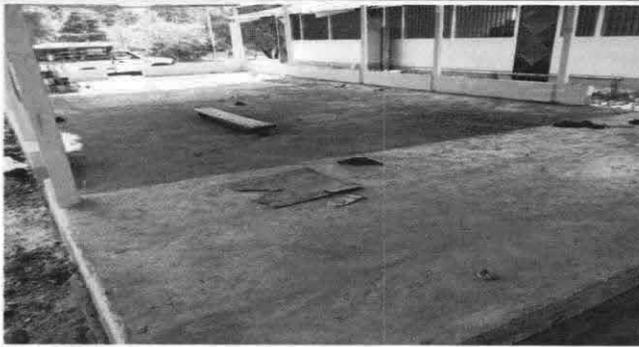
Foto 7: Sustitución de piso de torta de concreto

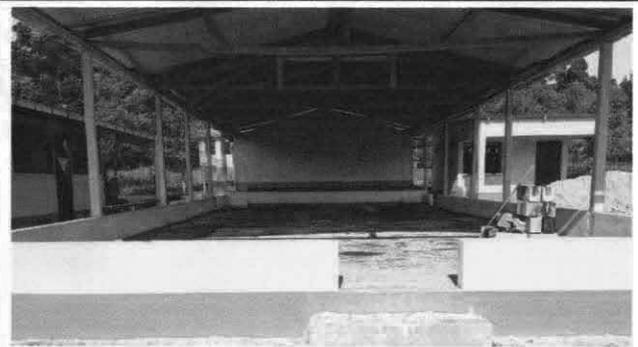
Foto 8: Sustitución de piso de torta de concreto

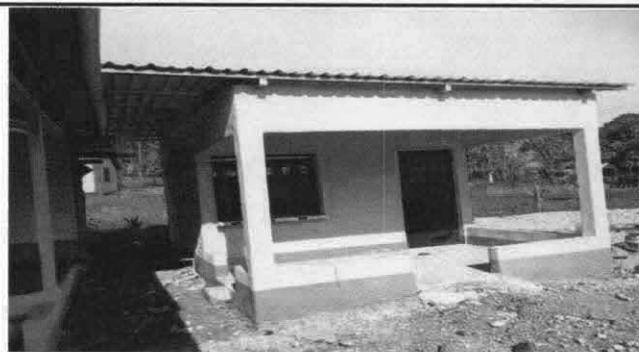
Foto 9: Instalación de lámina troquelada aluzinc calibre 26

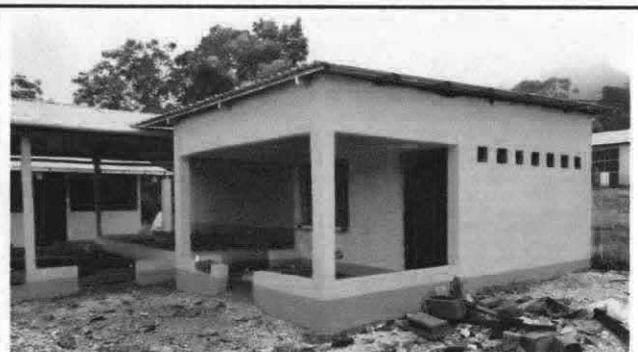
Foto 10: Instalación de lámina troquelada aluzinc calibre 26

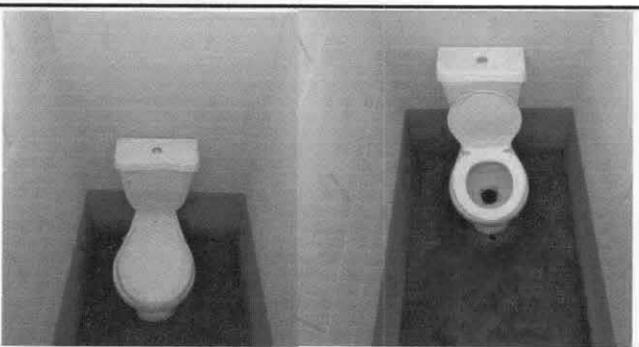
Foto 11: Instalación de inodoro

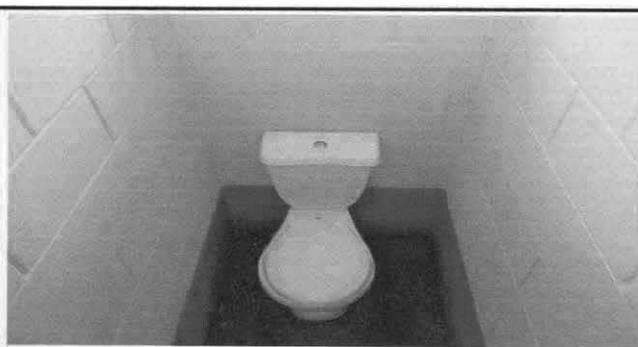
Foto 12: Instalación de inodoro

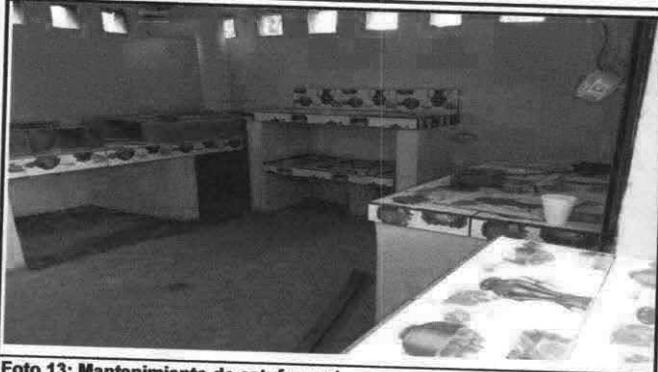
Foto 13: Mantenimiento de estufa rural

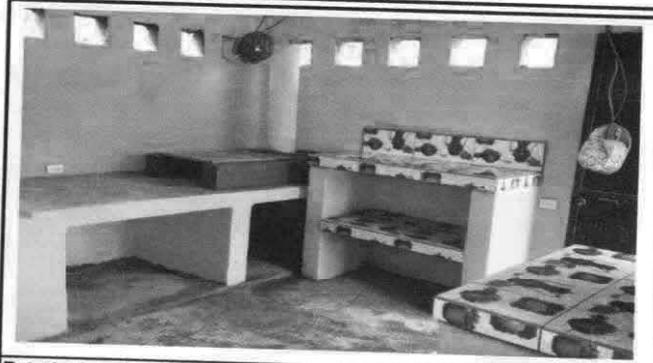
Foto 14: Mantenimiento de estufa rural

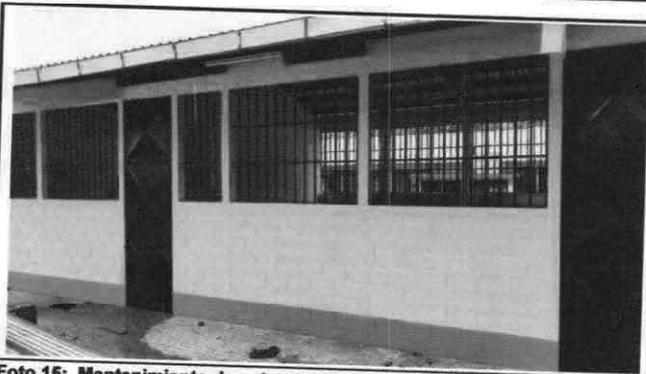
Foto 15: Mantenimiento de estructura (lijado, cepillado y pintado)

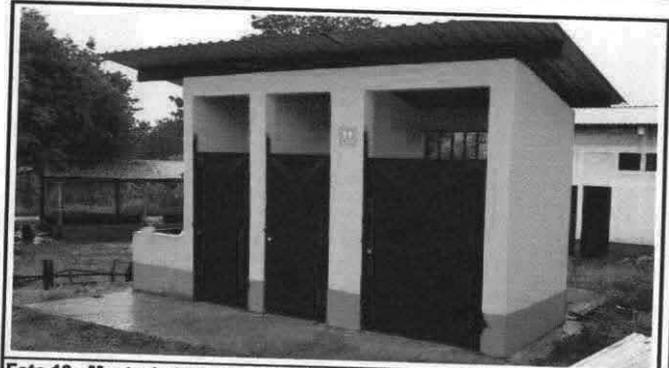
Foto 16: Mantenimiento de estructura (lijado, cepillado y pintado)
