SITUACIÓN DEFICIENCIAS DETERMINADAS PREVIO DURANTE POSTERIOR

DEPARTAMENTO:	Petén	MUNICIPIO:	Poptún
NOMBRE DEL ESTABLECIMIENTO:	E.O.R.M. Colonia Lourdes	DIRECCIÓN DEL ESTABLECIMIENTO:	Colonia Lourdes Barrio Santa amría
CÓDIGO DEL ESTABLECIMIENTO:	17-12-0116 43	FECHA:	14/11/2024

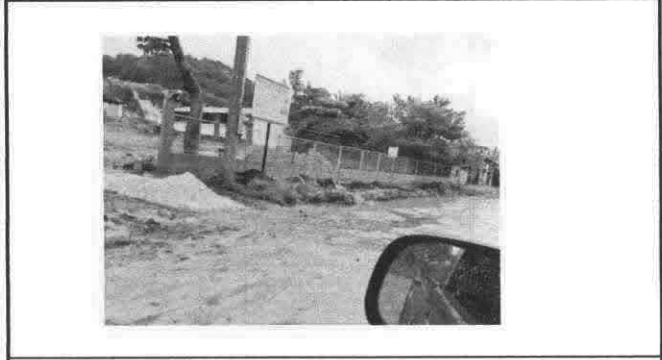
Foto1: Terminación de muro.

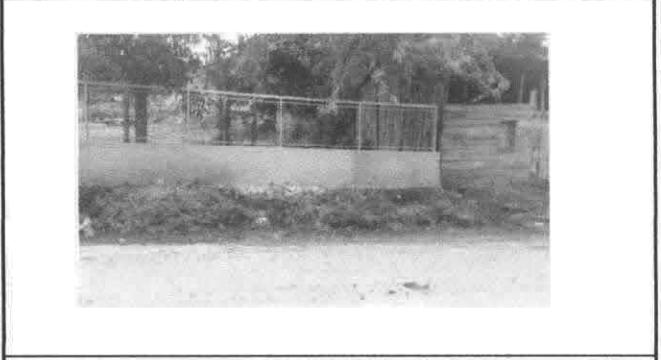
Foto 2: Parte frontal de muro lado derecho.

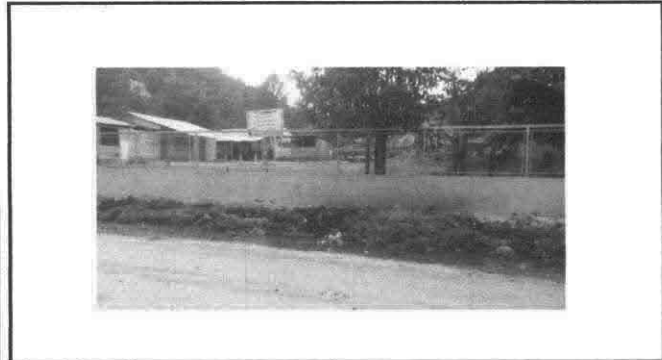
Foto 3: Parte frontal de muro lado izquierdo

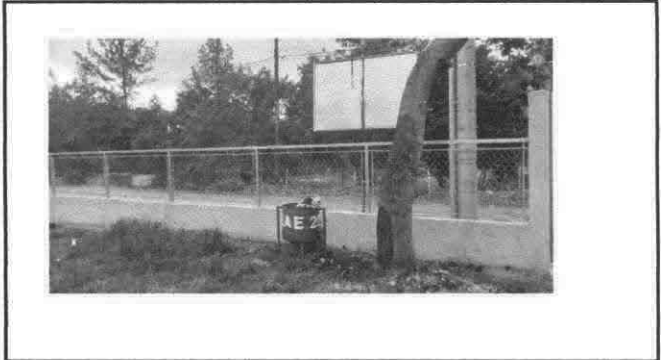
Foto 4: Parte d adentro del muro terminado.

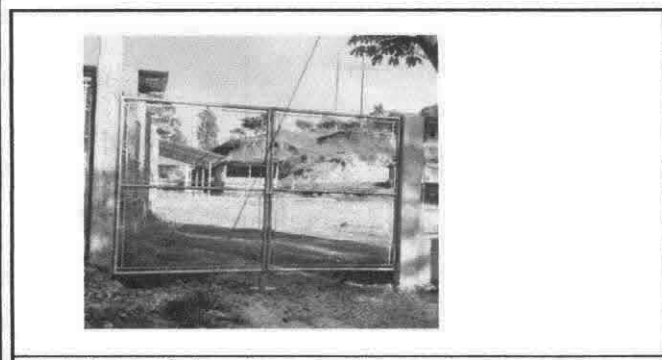
Foto 5: Instalación de portón.

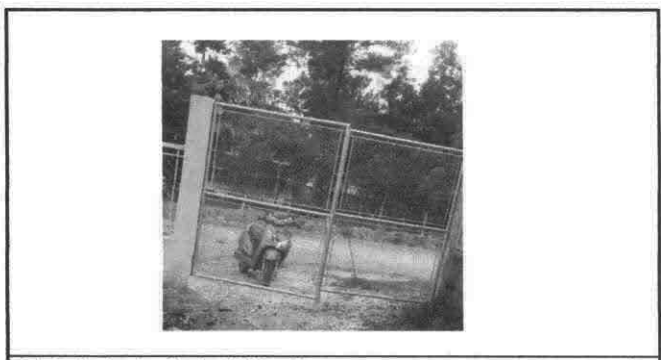
Foto 6: Parte de adentro del Portón.

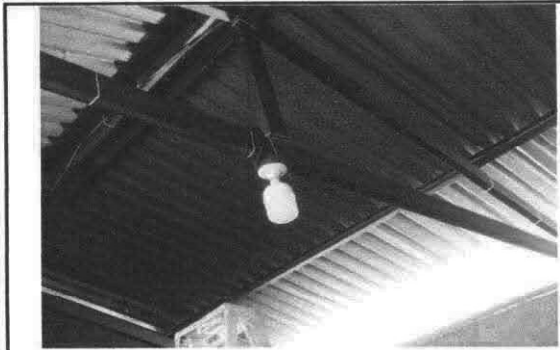
Foto1: Focos ahorradores instalados

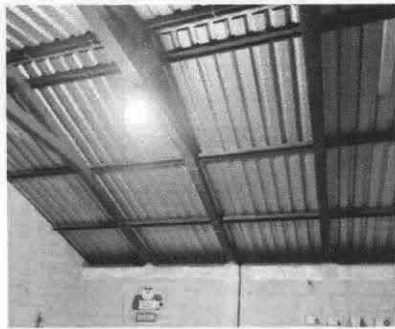
Foto 3: Focos ahorradores funcionando a la perfección

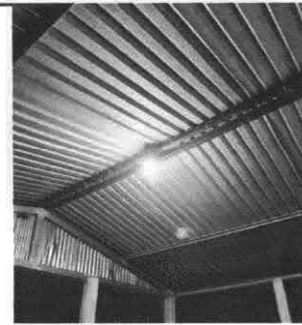
Instalación de cableado y luz en comedor.

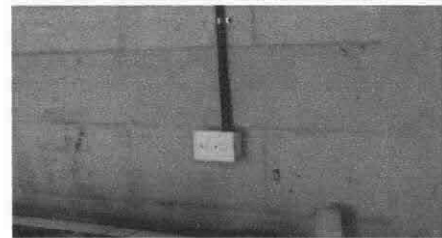
Foto 6: Tomacorrientes mejor ubicados.

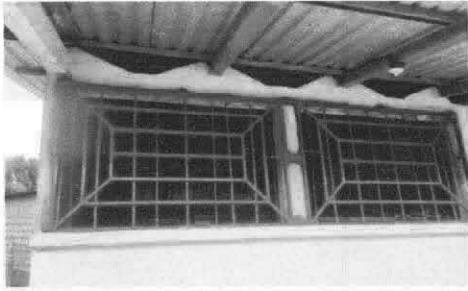
Foto1: Pintura colocada en los 2 orimeros balcones.

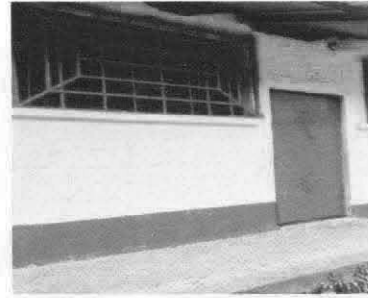
Foto 2: Pintura colocada en primera puerta.

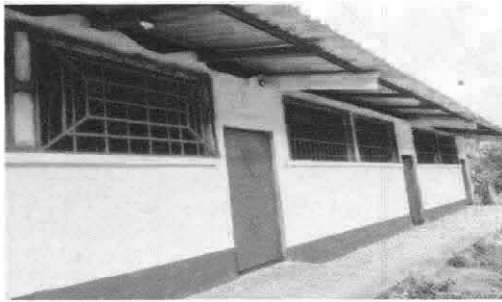
colocacion de pintura en la en los segundos balcones y puert

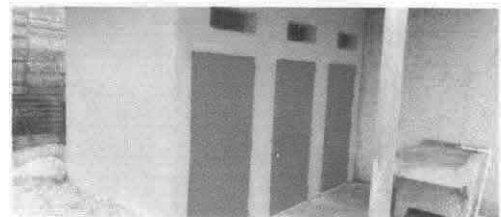
Foto 6: colocación de pintura.

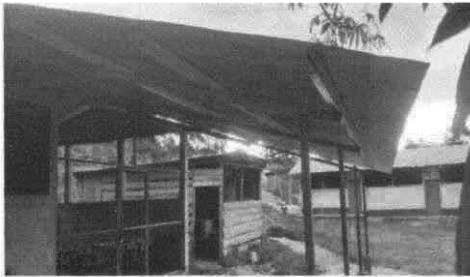
Foto1: Ya esta instalada la nueva lamina de la galera.

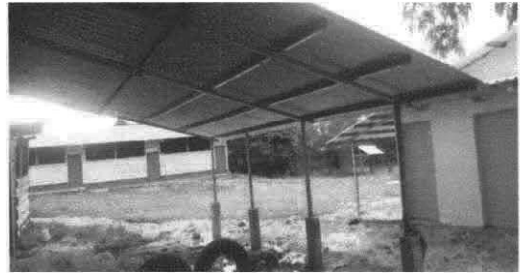
Foto 2: fundiciones de concreto para más durabilidad.

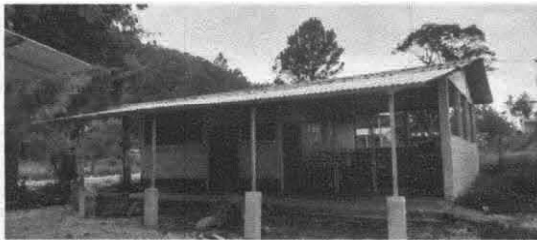
Foto 3: Galera con más estética.

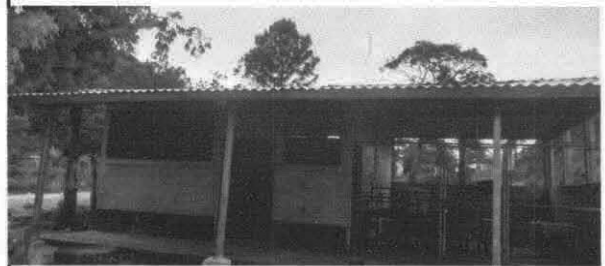
Foto 4: Parte >frontal de la galera con mejor vista.
