SITUACIÓN DEFICIENCIAS DETERMINADAS PREVIO DURANTE POSTERIOR

| DEPARTAMENTO: | Petén | MUNICIPIO: | Poptún |
| NOMBRE DEL ESTABLECIMIENTO: | EODP Anexa a EORM | DIRECCIÓN DEL ESTABLECIMIENTO: | Colonia Lourdes, Barrio Santa María Poptún, Petén |
| CÓDIGO DEL ESTABLECIMIENTO: | 17-12-0117-42 | FECHA: | 5/11/2024 |

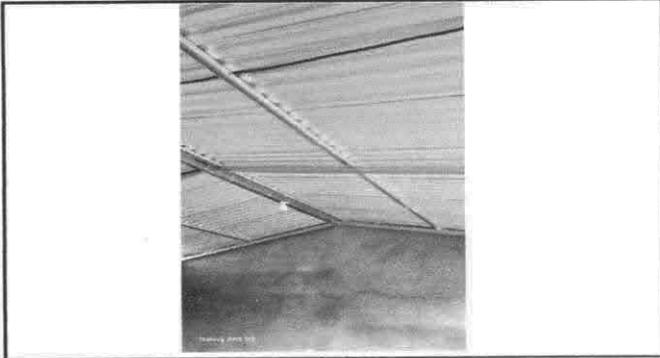
Foto1: Sustitución de lámina troquelada

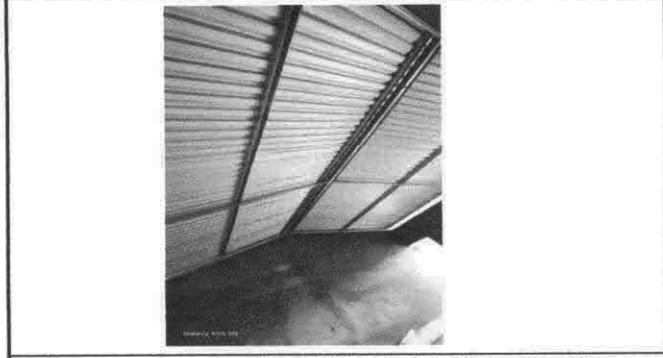
Foto 2: Sustitucion de estructura de soporte de madera por metal

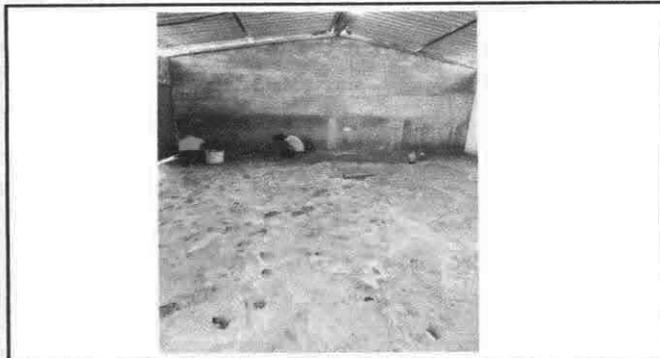
Foto 3: Sustitución de piso de torta de concreto

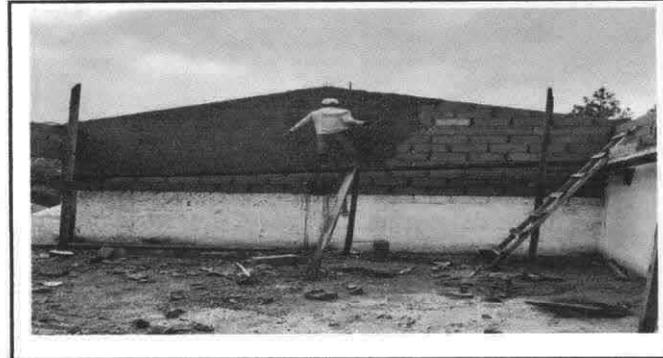
Foto 4: Levantamiento de muro perimetral

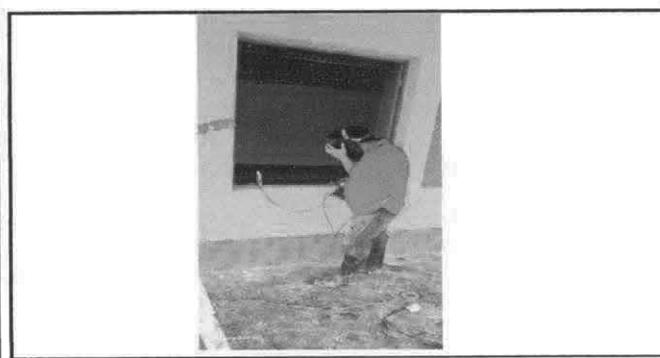
Foto 5: Sustitución de ventana de madera por metal

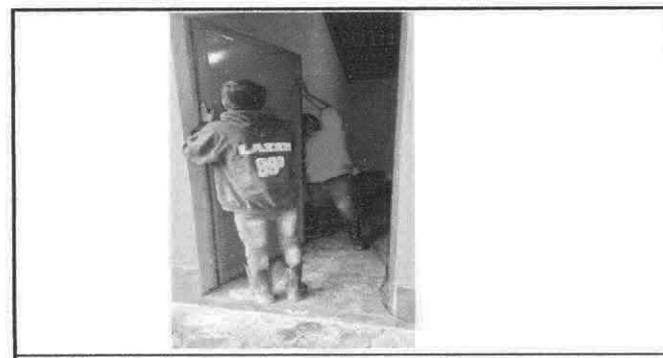
Foto 6: Sustitución de puerta de madera por metal.

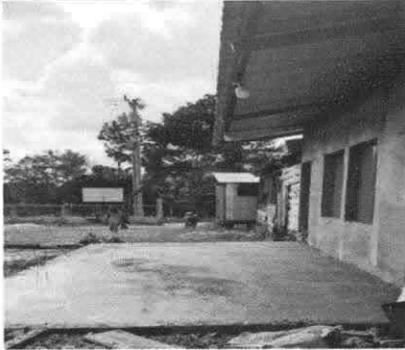
Foto1: Reparación de plancha de concreto de patio.

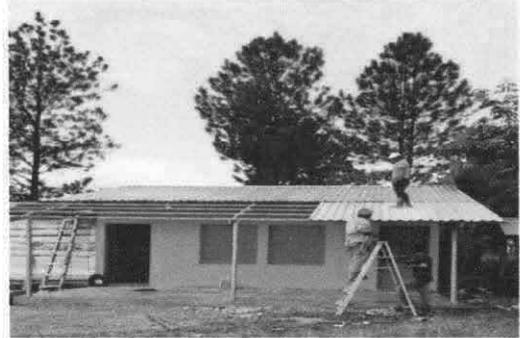
Foto 2: Instalación lámina troquelada de corredor

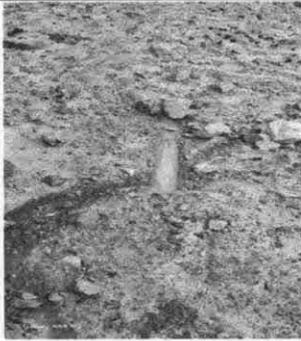
Foto 3: Sustitución de tubería de PVC línea principal de aguas negras.

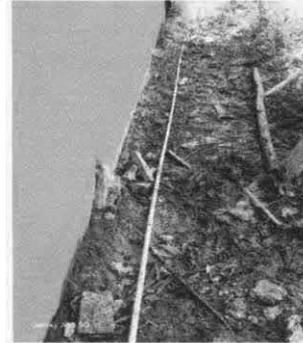
Foto 4: Sustitución de bajada de agua de rotplas de tubo PVC

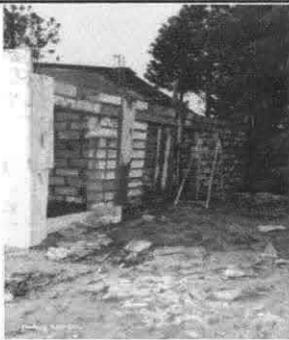
Foto 5: Reparación de muro perimetral de block de baños y bodega.

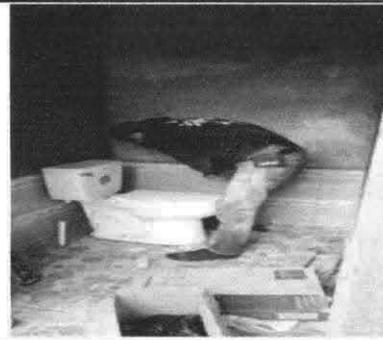
Foto 6: Sustitución de inodoro y lavamanos.

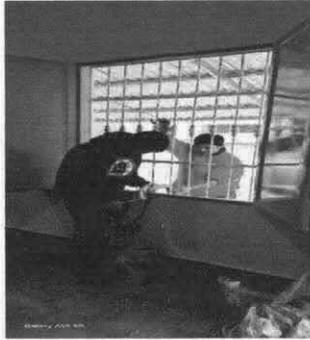
Foto1: Instalación de blacón de ventanas.

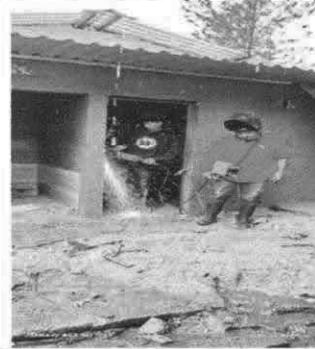
Foto 2: Instalación de puertas de metal en baños y bodega

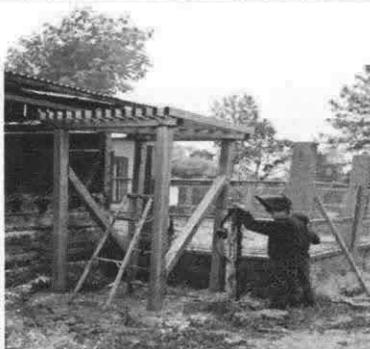
Foto 3: Sustitución de depósito de agua

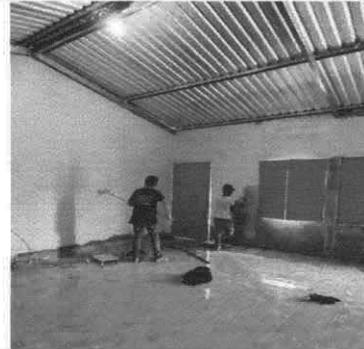
Foto 4: Pintura en muros exteriores e interiores
