SITUACIÓN DEFICIENCIAS DETERMINADAS PREVIO DURANTE POSTERIOR

DEPARTAMENTO:	Petén	MUNICIPIO:	Poptún
NOMBRE DEL ESTABLECIMIENTO:	Escuela Oficial de Párvulos Barrio Ixobel	DIRECCIÓN DEL ESTABLECIMIENTO:	Barrio Ixobel
CÓDIGO DEL ESTABLECIMIENTO:	1712 0365-42	FECHA:	4/9/2024

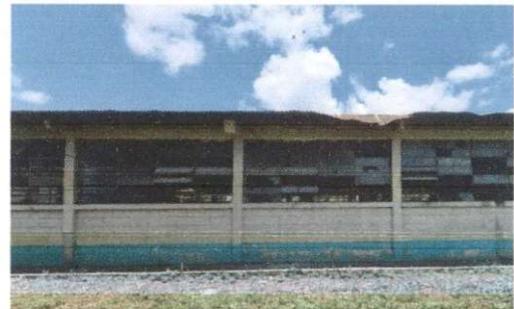
FOTO 5: Techo en mal estado, filtración de agua.

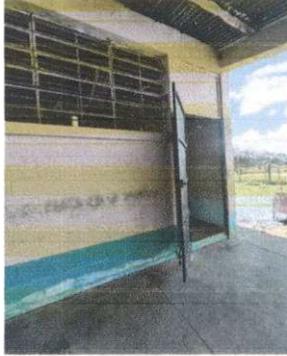
FOTO 7: Puerta deteriorada

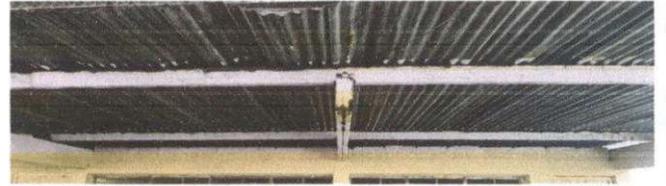
FOTO 8: Costanera corroidas por el óxido.

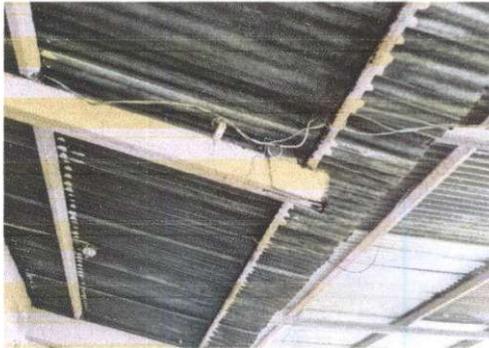
FOTO 9: Cableado eléctrico con tomacorriente improvisado.

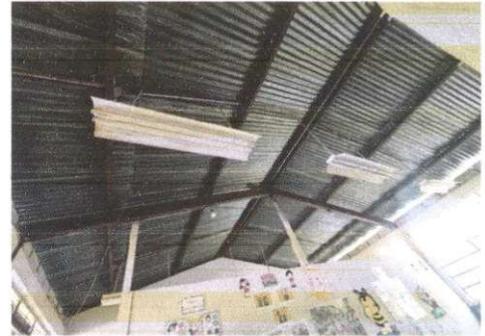
FOTO 10: Mal estado de instalación eléctrica.

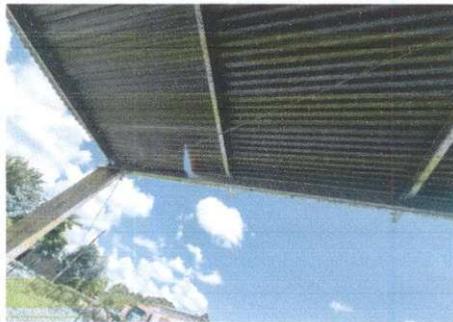
FOTO 11: Acometida principal de ingreso de energía eléctrica en mal estado.

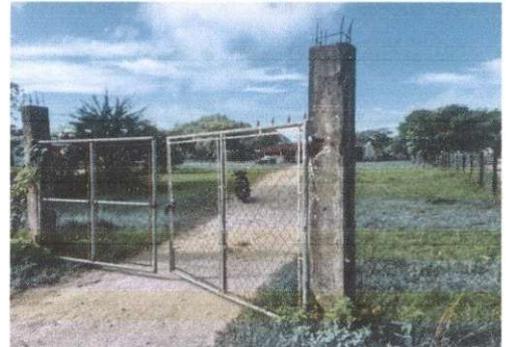
FOTO 12: Portón en mal estado.
