REGISTRO FOTOGRÁFICO PROGRAMA DE MANTENIMIENTO DE EDIFICIOS ESCOLARES PÚBLICOS

DEPARTAMENTO:	Petén	MUNICIPIO:	Poptún
NOMBRE DEL ESTABLECIMIENTO:	E.O.O.R.M. Caserío Champas Quemadas, Poptún, Petén	DIRECCIÓN DEL ESTABLECIMIENTO:	Caserío Champas Quemadas, Poptún, Petén
CÓDIGO DEL ESTABLECIMIENTO:	17-12-0372-43	FECHA:	15/11/2024

DEPARTAMENTO:	Petén	MUNICIPIO:	Poptún
NOMBRE DEL ESTABLECIMIENTO:	E.O.O.R.M. Caserío Champas Quemadas, Poptún, Petén	DIRECCIÓN DEL ESTABLECIMIENTO:	Caserío Champas Quemadas, Poptún, Petén
CÓDIGO DEL ESTABLECIMIENTO:	17-12-0372-43	FECHA:	18/11/2024

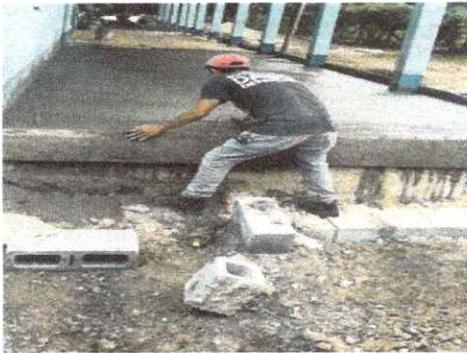
Foto 1: Reparación de piso de cemento líquido.

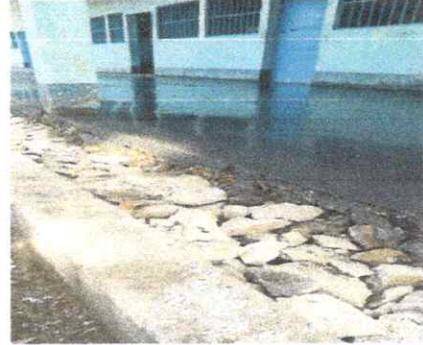
Foto 2: Reparación de banqueta de concreto

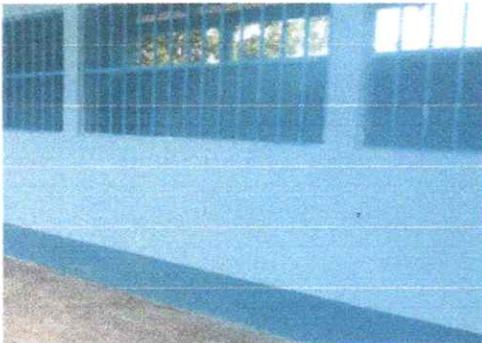
Foto 3: Pintura en muro interior y exterior

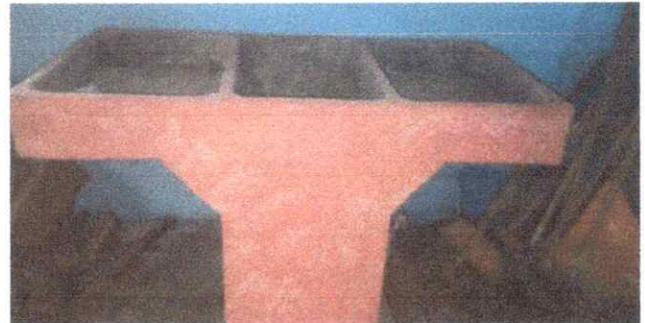
Foto 4: Sustitución de pila de cemento de dos lavaderos

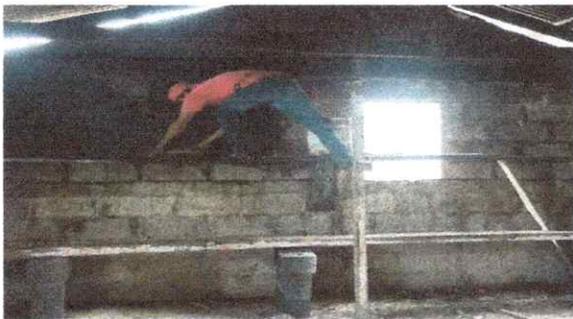
Foto 5: Repello y muro

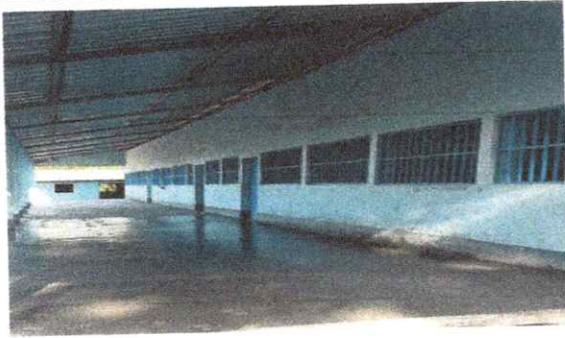
Foto 1: Reparación de piso de cemento líquido.

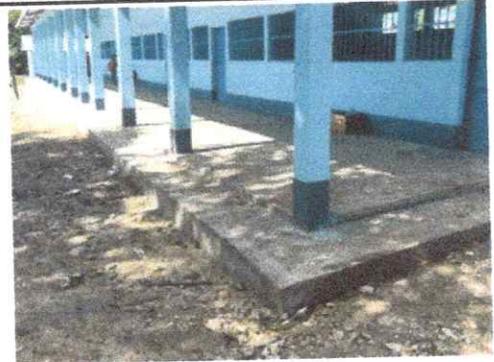
Foto 2: Reparación de banqueta de concreto

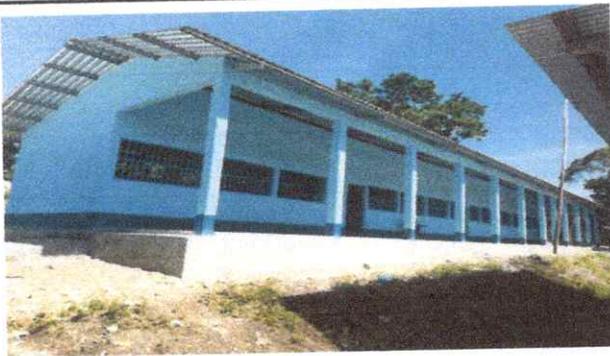
Foto 3: Pintura en muro interior y exterior

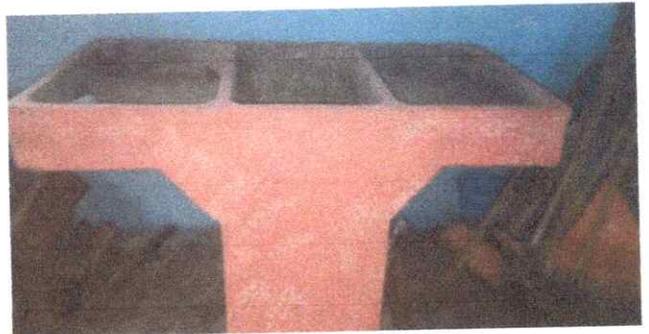
Foto 4: Sustitución de pila de cemento de dos lavaderos

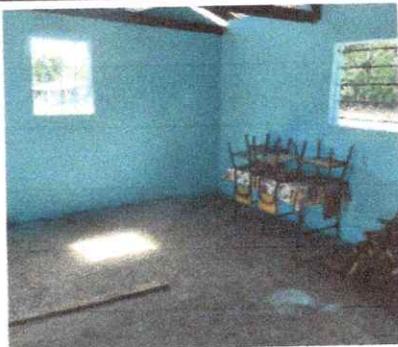
Foto 5: Repello y muro
